**Ayuntamiento de Ermua**  
**Ermuko Udala**

**“INFORME ANUAL DE EXPLOTACION  
DEL SERVICIO DE ABASTECIMIENTO  
DE AGUAS DE ERMUA”**

**2013**

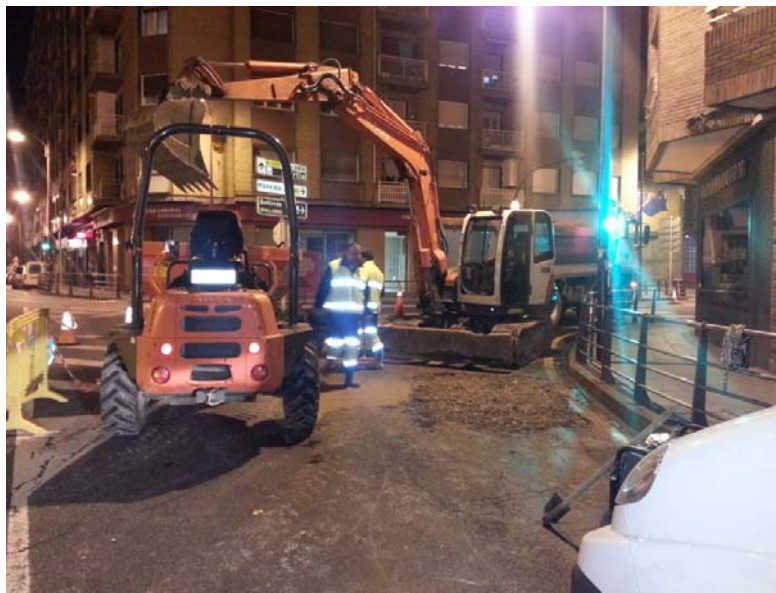
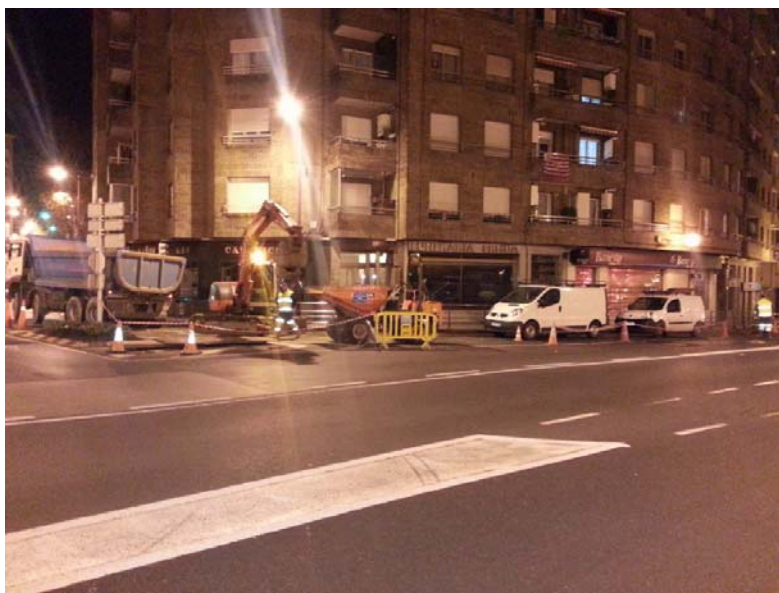
Marques de valdespina 14 - 08/01/2017

Han tenido especial relevancia tanto por la pérdida registrada como por los medios necesarios para la reparación:
