Se redacta la presente nota, para describir lo observado en la visita realizada, a petición del Ayuntamiento de Ermua, a través de Benjamín Palacio, al desprendimiento sucedido en la calle Goienkale.

La madrugada del sábado 21 de Marzo al domingo 22 de Marzo, se produjo un desprendimiento rocoso que alcanzó la zona de aparcamiento y la calzada de la calle Goienkale, a la altura del número 39.

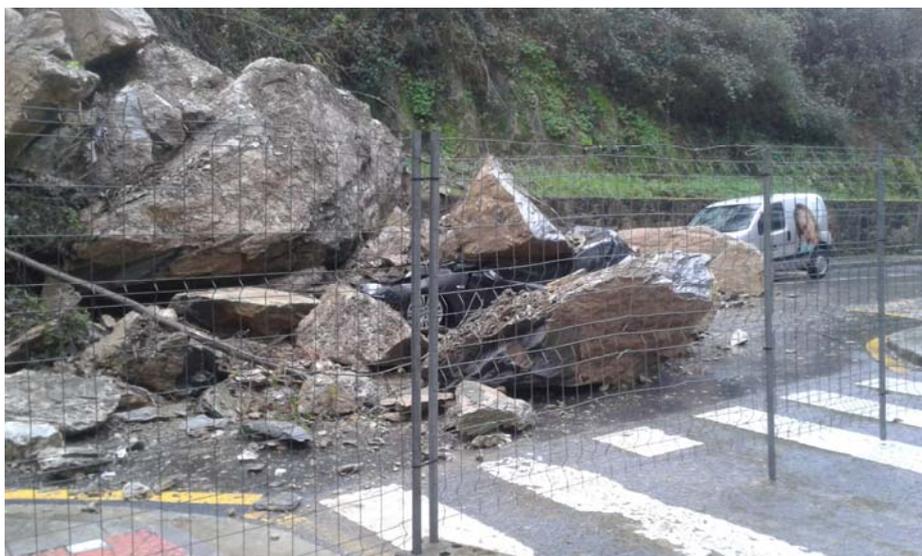
Los bloques desprendidos, de tamaño métrico, y varias toneladas de peso, alcanzaron y aplastaron dos coches que se encontraban estacionados en las mencionadas plazas.

En el momento de la visita los bloques desprendidos no habían sido retirados, y se encontraban en el mismo lugar en el que quedaron tras la incidencia.

*Bloques desprendidos del talud.*

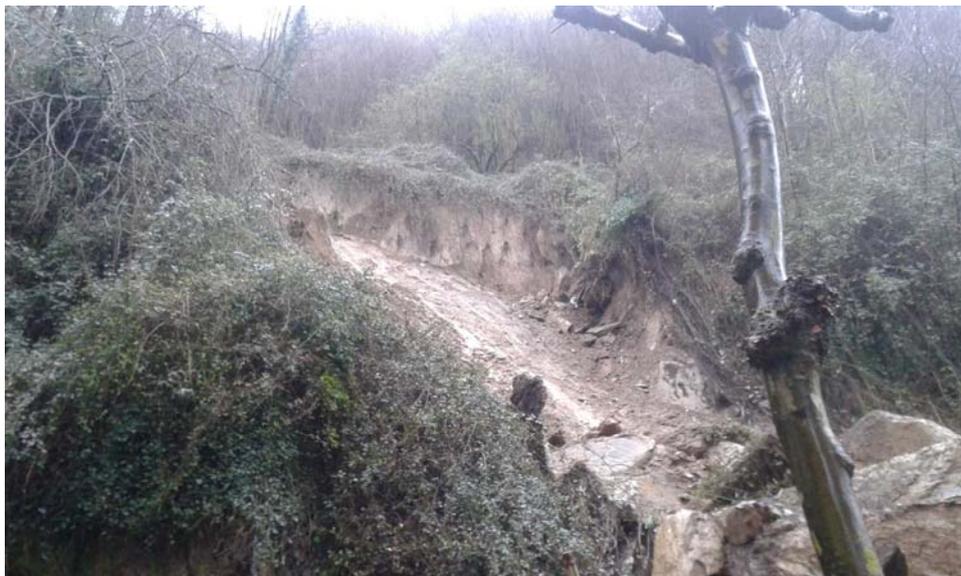
El desprendimiento se ha producido por un mecanismo de deslizamiento planar, a favor de una junta, cuya inclinación buza en sentido hacia el desmonte. El mencionado plano de discontinuidad, en conjugación con la estratificación transversal, ha liberado el volumen rocoso desprendido.

Actualmente existen en la ladera volúmenes rocosos inestables, susceptibles de desprenderse, los cuales se deberán sostener.

Además, tanto sobre la rotura producida, como en los laterales, existen zonas con abundante vegetación, en los que podría reproducirse el mismo proceso.

*Aspecto del talud en el momento de la visita. Plano de discontinuidad y material susceptible de desprendimiento.*

Existen en la ladera volúmenes rocosos inestables, susceptibles de desprenderse, los cuales se deberán sostener con algún sistema de contención.

A priori y previo análisis en profundidad, el sistema más adecuado de contención se considera el de gunitado y bulonado de las zonas inestables, hasta obtener un factor de seguridad adecuado en toda la ladera. Sería recomendable la limpieza y saneo de las zonas ocultas para el correcto análisis.

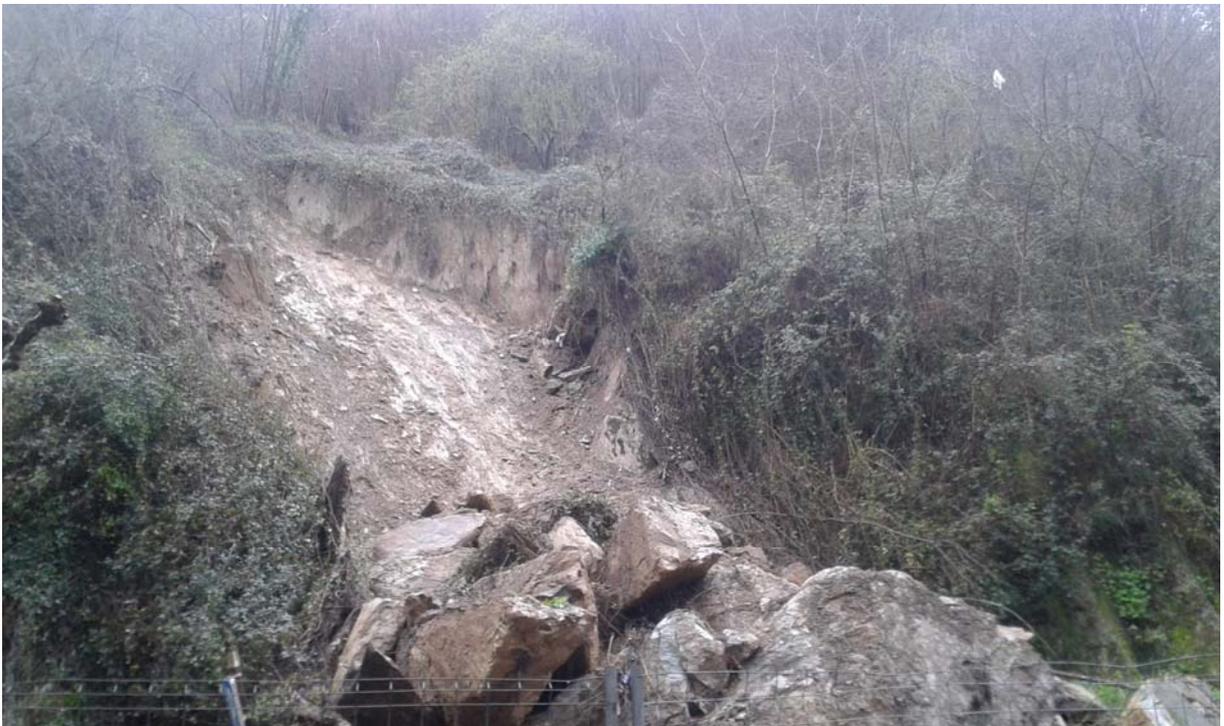
En el momento de la visita los bloques desprendidos no habían sido retirados, y se encontraban en el mismo lugar en el que quedaron tras la incidencia.

*Fotografía de la zona afectada.*

Esta contención se deberá acometer previamente a la presencia de operarios en el pie, debido a la precaria estabilidad que presenta la ladera. Además, las vibraciones de los trabajos de retirada de los bloques, no favorecerán la estabilidad, sino que podrían desencadenar nuevos desprendimientos.

Todas las actuaciones a realizar requerirán de un estudio en profundidad, de cara a garantizar la estabilidad de la ladera, así como la seguridad de los operarios en las distintas fases de ejecución de los trabajos.
