Análisis geológico-geotécnico del estado actual del talud de la calle Goienkale de Ermua (Expt. 1723/2015)

CLIENTE:
AYUNTAMIENTO DE ERMUA
ERMUAKO UDALA

15613-G-IN-Goienkale_Ed1

Junio de 2015

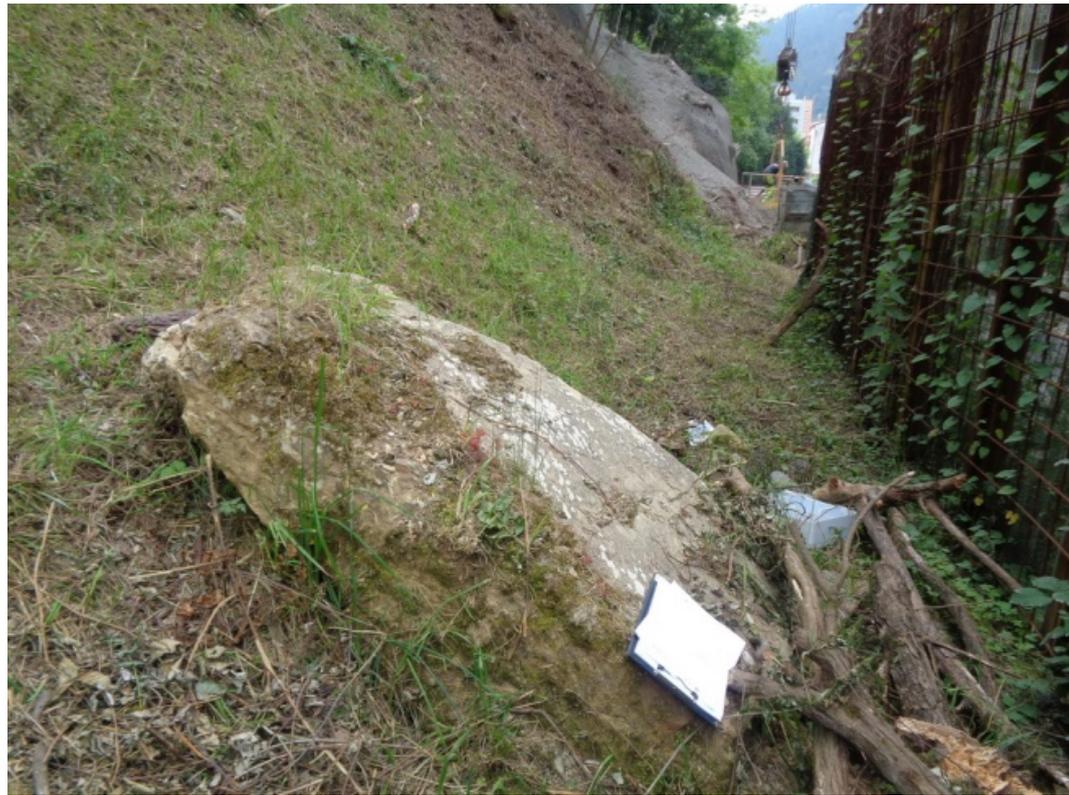
Se ha representado en la cartografía la posición de los afloramientos mencionados del tramo. En la siguiente fotografía se muestra un bloque retenido tras la barrera existente, procedente de los mencionados afloramientos:

Las dimensiones y peso del bloque observado son de 1,0 m x 0,80 m x 0,40 m; volumen de 0,32 m³; y 0,8 Toneladas de peso.

Para las zonas susceptibles de caída de bloques rocosos, se ha estimado la capacidad que requeriría tener una barrera colocada en el pie, para contener bloques del peso mencionado, en los distintos perfiles del tramo.

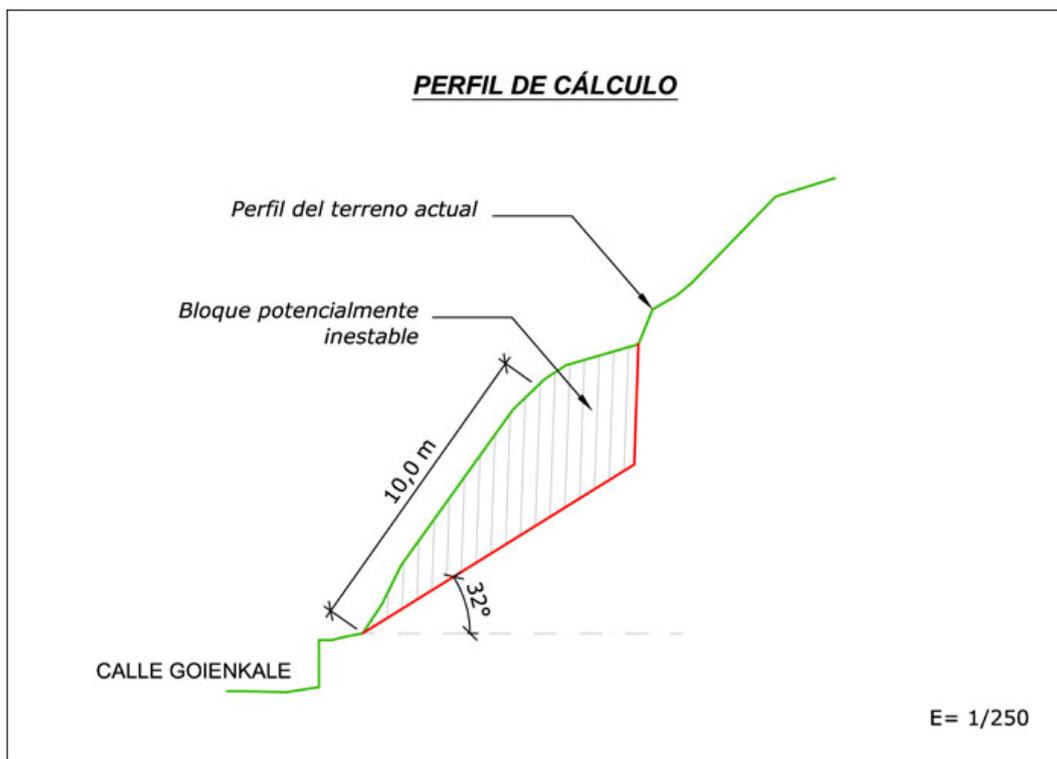
A partir de los anteriores análisis el perfil de cálculo más desfavorable para el dimensionamiento del sostenimiento es el siguiente, correspondiente al perfil D-D´:

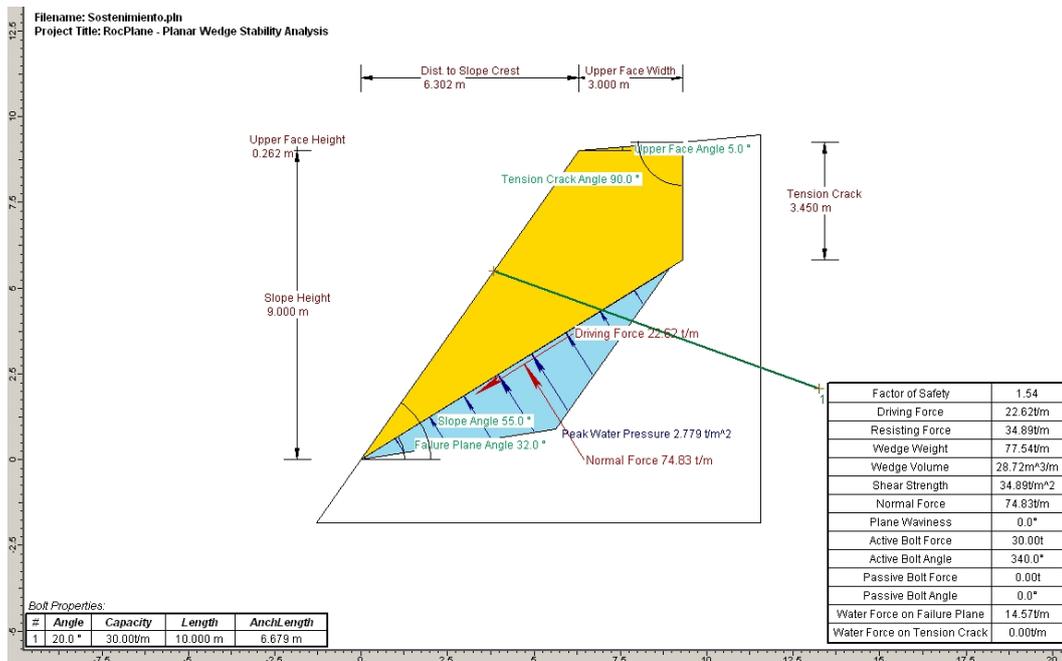
A continuación se muestra la salida gráfica del programa Rockplane, de la que se obtiene una tensión necesaria de 30 T/m, a aplicar sobre la superficie del talud de 10 metros de desarrollo, para tener un factor de seguridad de 1,5.

Aplicando el esfuerzo con una inclinación de 20°, se obtiene una tensión necesaria por metro lineal de 30 T, que distribuidos en 10 metros (de la sección de cálculo), se tiene una tensión de 3 T/m².

Utilizando bulones de barra de diámetro de 32 mm, obtendría una cuadrícula de 3 m * 2,5 m, a distribuir en el desmonte

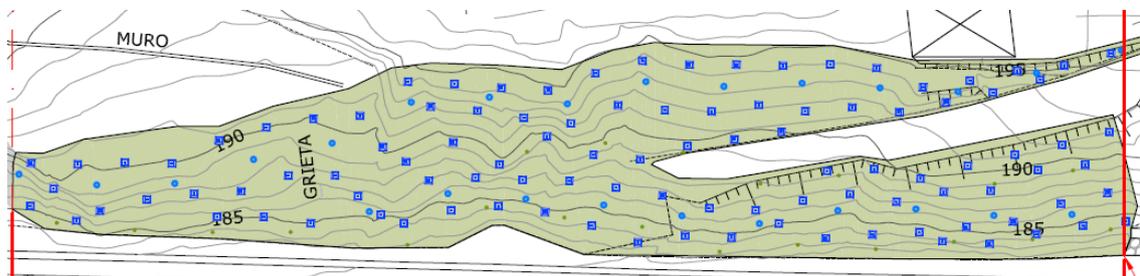
Imagen del tramo a contener mediante hormigón proyectado y bulones, entre P.K. 0+000 y 0+071

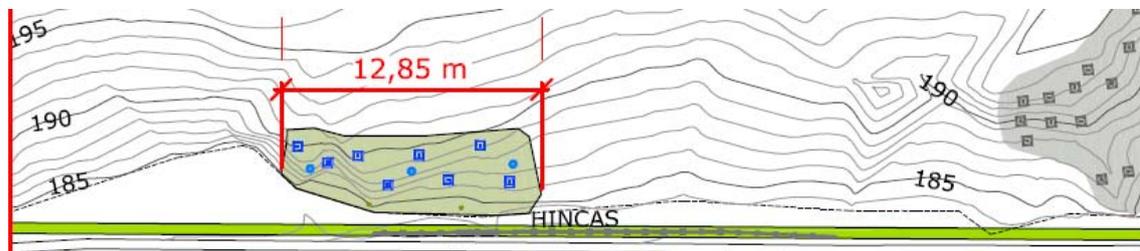
Imagen del tramo a colocar barrera estática en el pie entre P.K. 0+079 y 0+135

En este último tramo existe un subtramo de longitud inferior a 15 m, en el que se recomienda colocar una solución combinada, entre los P.K. 0+109 y 0+122.

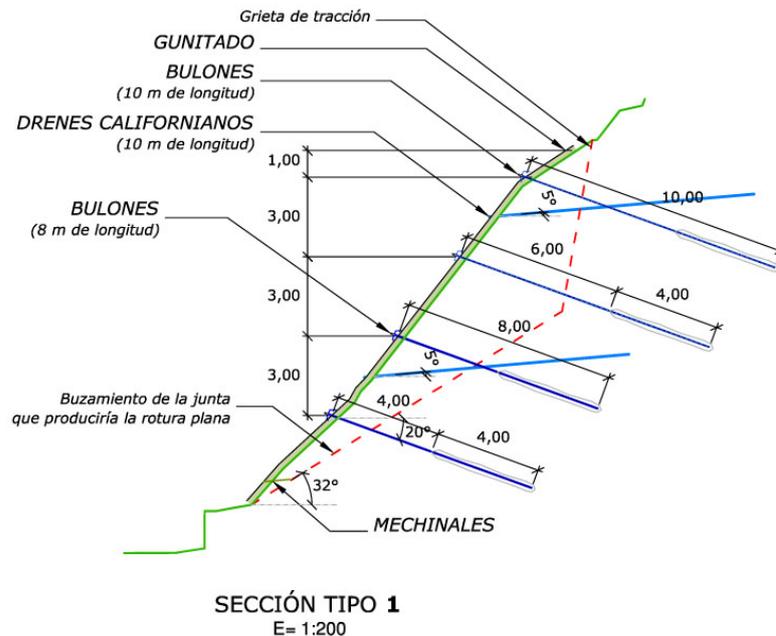
A continuación se muestra el esquema de dicha sección tipo a E: 1: 200:

Se colocará malla de triple torsión en afloramientos puntuales que se observan por encima de la zona de actuación, como en la pista lateral de la caseta de aperos, al norte del perfil D.

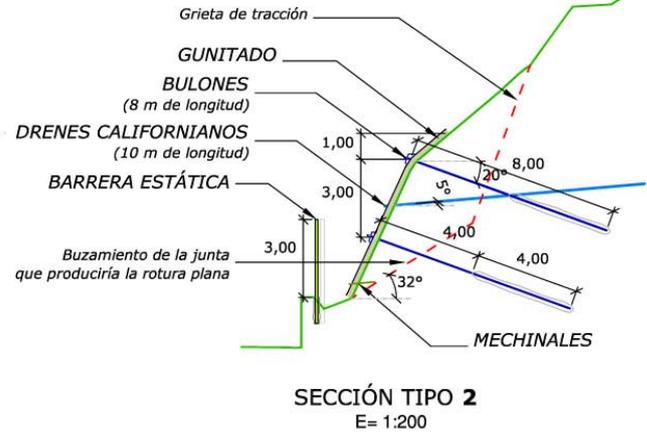
SECCIÓN TIPO 2:

Se trata de un tramo en el que existe un “morro de roca”, en el que se puede producir la rotura (a contener mediante gunita y bulones), además de la caída de bloques (a contener mediante la barrera en el pie).

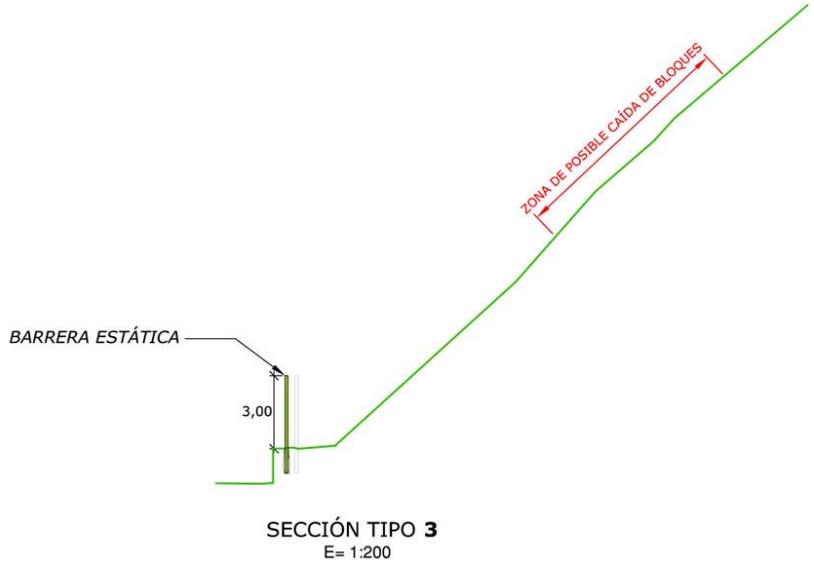
SECCIÓN TIPO 3:

Colocación de barrera estática en el pie del talud, sobre la plataforma existente sobre el murete de mampostería. La tipología de la barrera sería la que cumpla como mínimo las siguientes especificaciones:
