## INFORME FINAL DE LAS OBRAS DE SOSTENIMIENTO DE LA LADERA DE GOIENKALE KALEA, ERMUA

El presente informe tiene por objeto resumir el estado definitivo de las obras de sostenimiento del talud existente frente al número 39 de la calle Goienkale de Ermua tras el deslizamiento acaecido en el mismo en fecha del 22 de marzo de 2015.

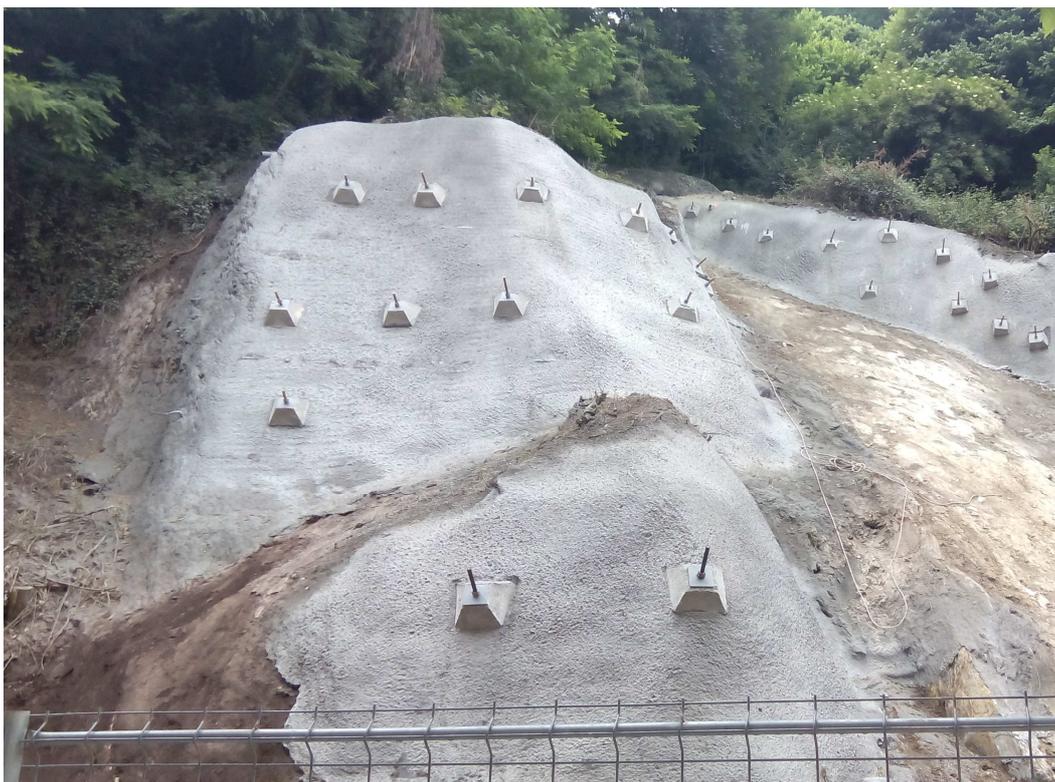
- Una vez realizado el desbroce de los límites del desprendimiento, se ha visto que en la parte baja del lateral norte existe un machón de roca cuya verticalidad podía presentar algún tipo de problema de inestabilidad. Para evitarlo, los 11 anclajes inicialmente dispuestos en el lateral norte del sostenimiento se han redistribuido y se añadido uno adicional, de forma que todo el frente quede sostenido. Además, justo encima del muro que delimita la calzada existe otro machón más pequeño que se ha sostenido mediante 2 anclajes adicionales. En total se han ejecutado 14 anclajes en esa zona.

Figura 1. Nueva distribución en machones de roca en zona Norte.

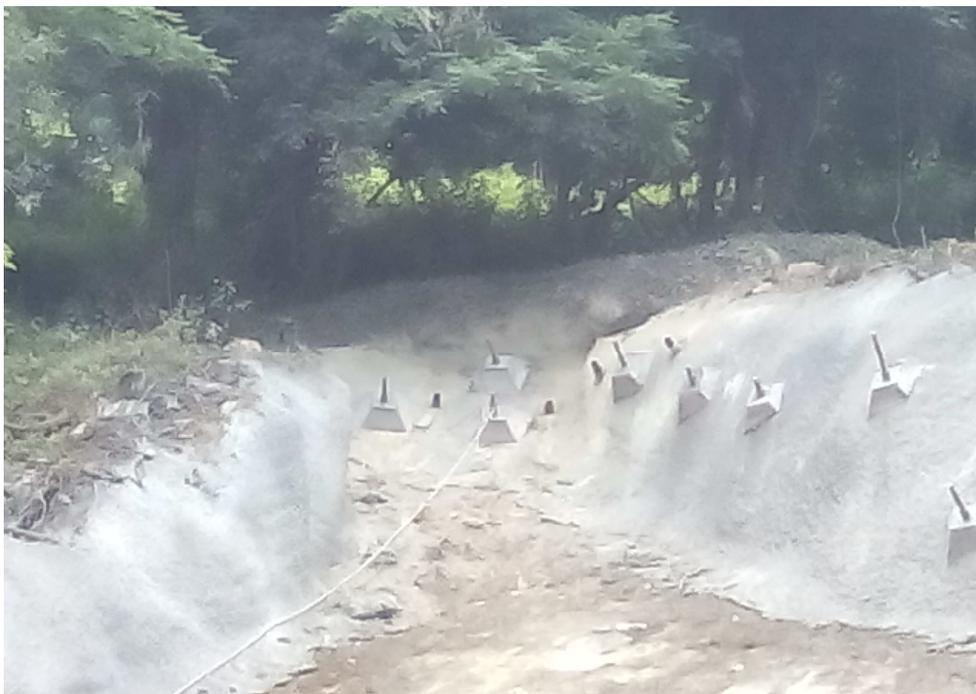
- En el escarpe del fondo del deslizamiento (zona de mayor cota) se ha visto que existe una masa de terrenos situada sobre él con cierto peligro de sufrir inestabilidades. Para evitarlo se adoptado la solución de “embolsar” esa masa con una malla de triple torsión sujeta mediante picas de 1 metro en la zona superior y

lastrada mediante 2 anclajes cortos de diámetro 25 mm. Estos anclajes se han colocado adicionalmente a los que ya estaban previstos en la zona.

Figura 2. La zona superior sobre el anclaje más alto se ha “embolsado” con malla de triple torsión.

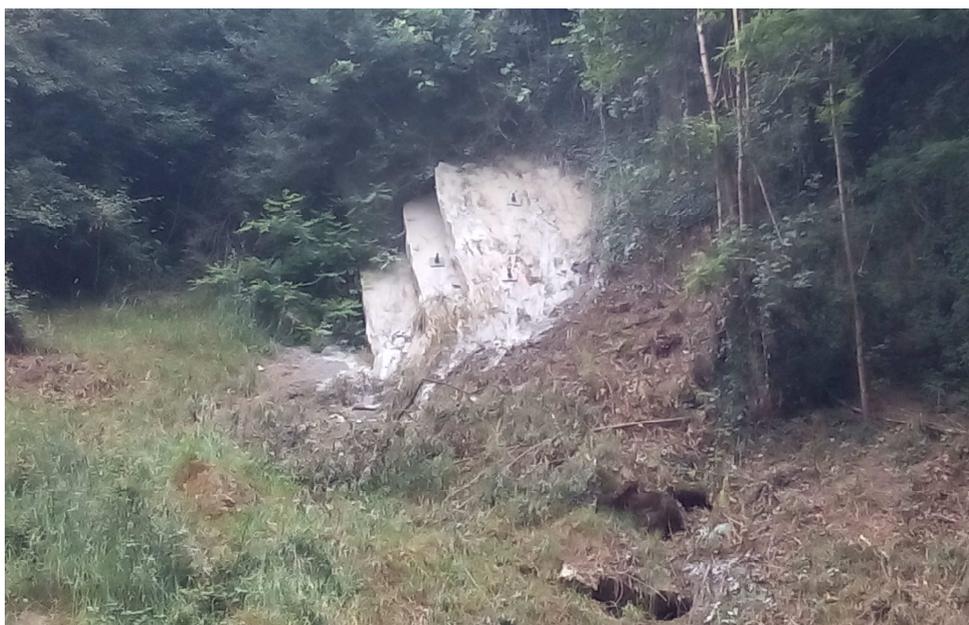
- A instancias del Ayuntamiento y fuera del alcance del presente proyecto, se han aprovechado las obras para realizar 3 anclajes nuevos en el mismo talud pero situados a 25-30 metros de distancia en planta. Estos anclajes siguen las recomendaciones del informe “Condiciones de estabilidad de un talud frente al nº43 de Goienkale (Ermua), con fecha de Julio de 2013. Los 3 anclajes ejecutados son de la misma tipología que los colocados en el sostenimiento principal.

Figura 3. Anclajes ejecutados a instancias del Ayuntamiento.

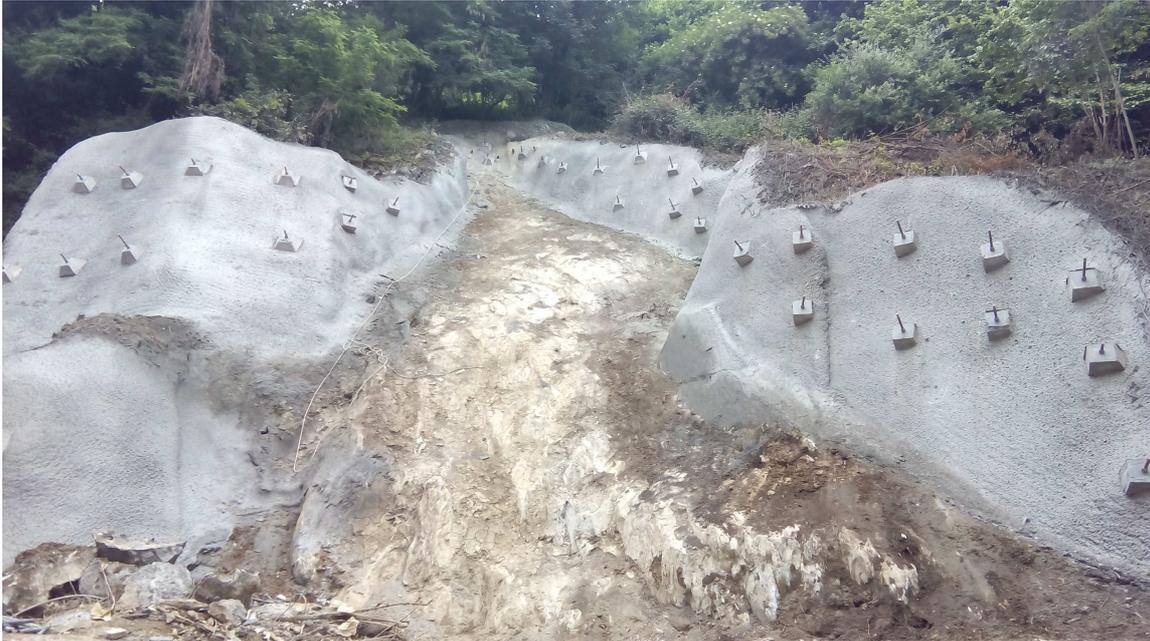
Figura 4. Vista general del sostenimiento.
