**PLAN GENERAL DE  
ORDENACIÓN URBANA**

DOCUMENTO DE  
APROBACIÓN DEFINITIVA  
FEBRERO 2015

**TOMO V**  
**CATÁLOGO**

## **CATALOGO DEL PLAN GENERAL DE ERMUA**

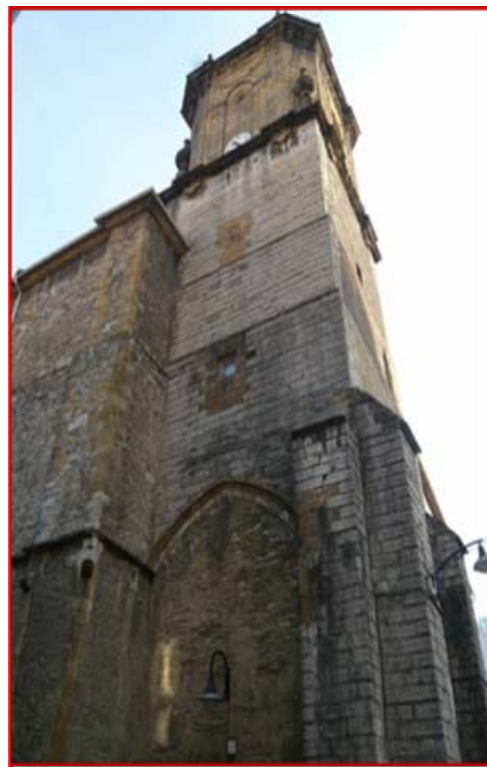
**Elemento** Iglesia de Santiago

Construcción inicialmente gótica reconstruida en el periodo barroco (1602). No existen datos sobre sus características iniciales. Iglesia esbelta y espaciosa de fábrica de piedra, con una sola nave (125x61 pies) cubierta por bóvedas nervadas.

El campanario se levanta sobre un arco ojival y fue construido en 1738 según el estilo churrigueresco. La Iglesia además es rica en reliquias alhajas y otros ornamentos.

La fábrica de la Iglesia tiene en la actualidad una edificación añadida realizada en la mitad de este siglo destinada a escuelas y dependencias parroquiales que lesiona gravemente la potente imagen del templo.

Cabe señalar que la Iglesia de Santiago presenta un añadido que se corresponde con los actuales salones parroquiales, como consecuencia de las reformas que el edificio ha sufrido, invadiendo las fachadas sur y este de la iglesia, de manera que se distorsiona su planta basilical modificándose la

forma de la iglesia. Este añadido se considera un elemento degradante, recogiendo la necesidad de proceder a su demolición, permitiendo la conservación del atrio en planta baja así como un pequeño añadido que sirva de apoyo al uso religioso.

Estado de conservación bueno.

Obras de mantenimiento y conservación en el interior, así como las labores de limpieza de la piedra y restauración de elementos dañados en el exterior del edificio.

Los actuales salones parroquiales se han incorporado dentro del ámbito de gestión discontinuo del Plan General, AOD-01 OKINZURI para proceder a su demolición, , permitiendo la conservación del atrio en planta baja así como un pequeño añadido que sirva de apoyo al uso religioso, mientras que el resto del suelo pasa a ser espacios libre peatonal.

Se estima que esta operación además, una vez demolidos los salones parroquiales, deberá recuperar las fachadas de la iglesia afectadas por el añadido, que requerirán el tratamiento y recuperación de las fachadas sobre la que se apoya el citado añadido.

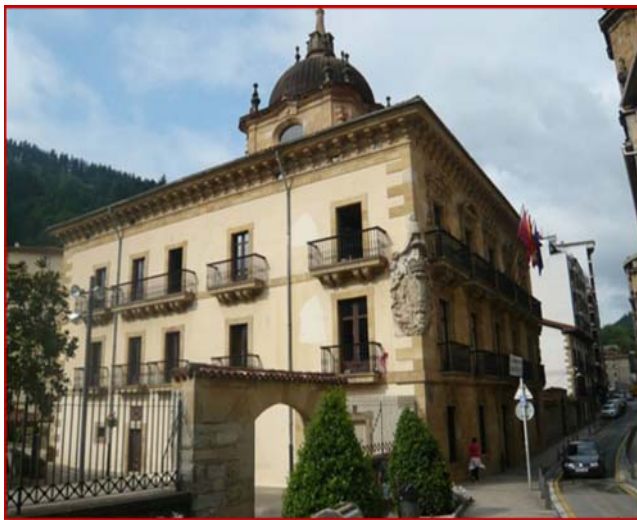
**Elemento** Palacio del Marqués de Valdespina

Es una obra verdaderamente monumental, construida en estilo churrigueresco. Es el ejemplo típico de palacio derivado de las Casas-Torres banderizadas; tiene cuatro fachadas. La principal severa e imponente, construida toda ella de sillería de piedra arenisca, cautiva por su majestuosa y elegante sobriedad. La puerta principal, las ventanas de la planta baja, los diez balcones distribuidos en dos pisos y su airosa cornisa, están decorados al estilo de Churriguera, pero con moderación y elegancia. En las esquinas de la fachada principal, y bajo el dosel, aparecen dos escudos finamente tallados con las armas arzobispales de su fundador.

Del resto de las fachadas, resueltas en mampuesto enfoscado con esquinazos de sillería, destaca la trasera, una magnífica pantalla aérea perforada por tres registros de amplios vanos destinados a recoger toda la luz del mediodía y poniente, los tres registros se resuelven en logias diseñadas según fórmulas diferentes. La inferior dispone de tres vanos; el axial, más bajo, con salida directa al río. La segunda es una gran galería de cinco vanos de medio punto sobre dados con antepechos de ferrería. La tercera es una bonita solución en tramo palladiano, combinación de los medios puntos (alineados con los tramos del registro inferior) y dinteles más estrechos.

El hueco nuclear corresponde a la escalera, verdaderamente regia, toda ella de piedra sillas ingeniosamente labrada y dispuesta sin apoyo visible. El hueco está forrado con muros de sillería, en los que se abren varios adintelados por donde se iluminan las estancias más interiores del palacio.

Estado de conservación bueno.

El edificio ha sido restaurado recientemente para adecuarlo a su actual uso de Casa Consistorial, por lo tanto solo necesita sencillas obras de mantenimiento.

Deberá subsanar los problemas de accesibilidad del edificio, estudiándose la posibilidad de habilitar un ascensor en el mismo minimizando las afecciones a los valores patrimoniales y arquitectónicos del conjunto.

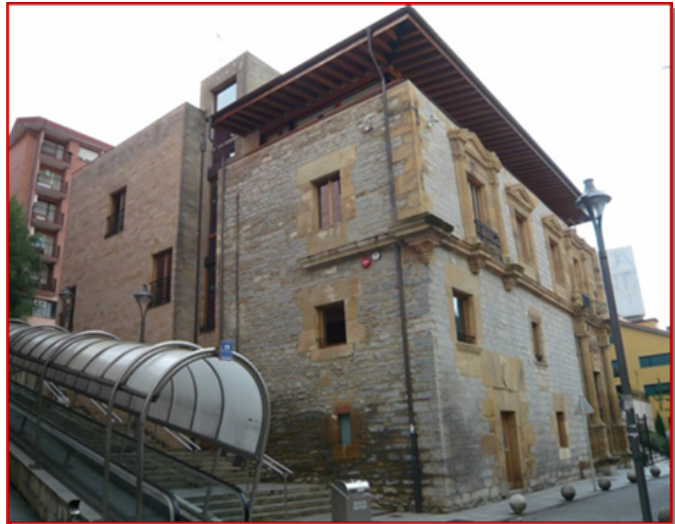
**Elemento** Palacio Lobiano

Notable fachada de estilo renacentista con una portada con dos columnas a ambos lados de la puerta de fuste estriado y apoyadas sobre sendas basas. Sobre la puerta aparece el escudo de armas con dos leones a los lados y debajo la figura de un guerrero vestido a la usanza del siglo XVI.

El edificio ha sido restaurado, habiéndose alterado su estructura inicial por medio de diversos añadidos que otorgan al resto de las fachadas una imagen totalmente desacorde con las citadas.

Estado de conservación bueno.

El edificio ha sido restaurado recientemente para adecuarlo a su actual uso de Casa de la Cultura, por lo tanto solo necesita sencillas obras de mantenimiento.

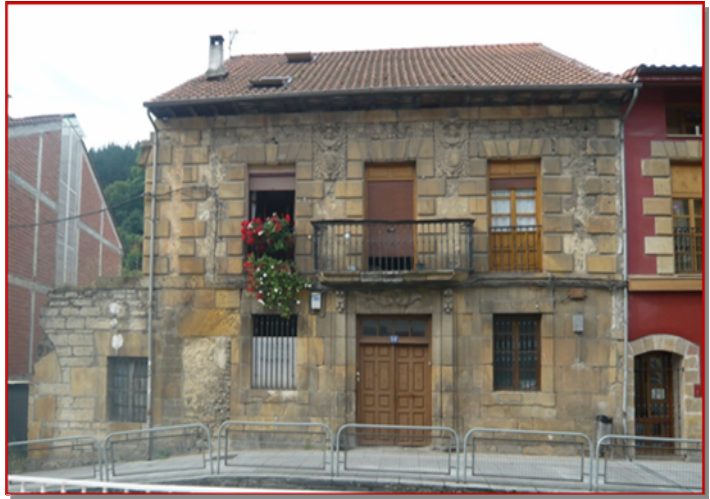
**Elemento** Palacio Zarra

Del edificio originario, datado en el siglo XVI sólo se conservaba la planta baja del número 14 bis de la citada calle Izelaieta, de características similares a las de Torreta, presentando en su segunda planta, un interesante espolón en papo de paloma, resto de la construcción original. La edificación de este número se encuentra actualmente en ruinas, quedando en pie sólo una parte de la fachada original.

El cuerpo principal del Palacio de Zarra (Izelaieta 14), construido en el siglo XVIII, presenta la tipología característica de los palacios tardobarrocos vascos. La composición de la fachada se resuelve a base de tres ejes con huecos recercados en almohadillados en la planta primera, resolviéndose la planta baja en sillares. La cubierta, modificada recientemente es a dos aguas, de teja curva y el alero es de madera.

Estado de conservación bueno (Calle Izelaieta, 14).

Mal estado de conservación (Calle Izelaieta 14 bis)

Esta propuesta se acepta únicamente para el cuerpo principal (Izelaieta nº 14), ya que se ha perdido gran parte de la planta baja del edificio originario del siglo XVI (nº 14 bis de Izelaieta) en una desafortunada intervención en la que también se eliminó un interesante espolón “*en papo de paloma*” de la segunda planta. Para esta parte del edificio y dado que debe reconstruirse, se recoge como Edificio histórico-artístico y el tipo de intervención permitida es la Restauración Conservadora Cat. C. Esta propuesta, no debe imposibilitar ni suponer un impedimento la reconstrucción del resto del Palacio Zarra (nº14 bis de Izelaieta).

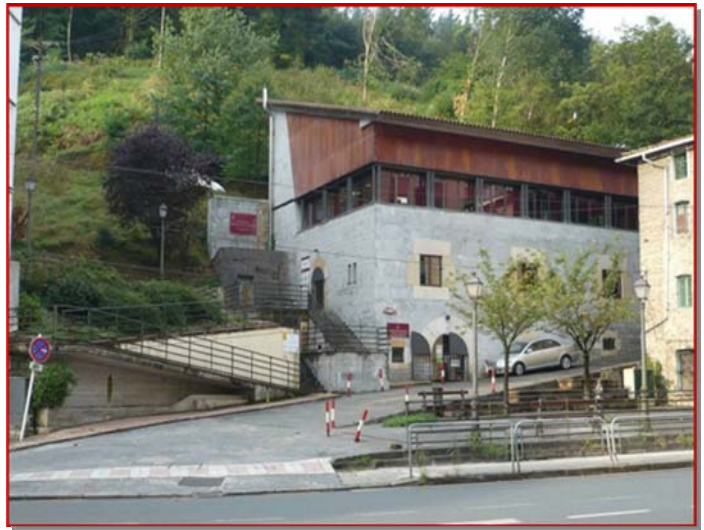
**Elemento** Torreta

Es la construcción más antigua de la Villa de Ermua, fechada en la primera mitad del siglo XVI. Su interés es fundamentalmente histórico y tipológico. Se trata de una sólida edificación de carácter rural con trazas tardo-medievales construida contra una ladera de fuerte pendiente.

Presenta una fachada de sillares toscamente labrados y el resto de mampuesto. Sobre ellas aparece un ático de entramado de madera y relleno sobre el que apoya la cubierta de teja a dos aguas.

Se realizó una consolidación general del edificio y restauración de las fachadas, con redistribución interior para adecuarlo a su uso actual. Así mismo se realizó un retejeado y consolidación estructural de la cubierta sin modificar su tipología constructiva. Se regularizaron, además los huecos de la planta ático.

Estado de conservación bueno.

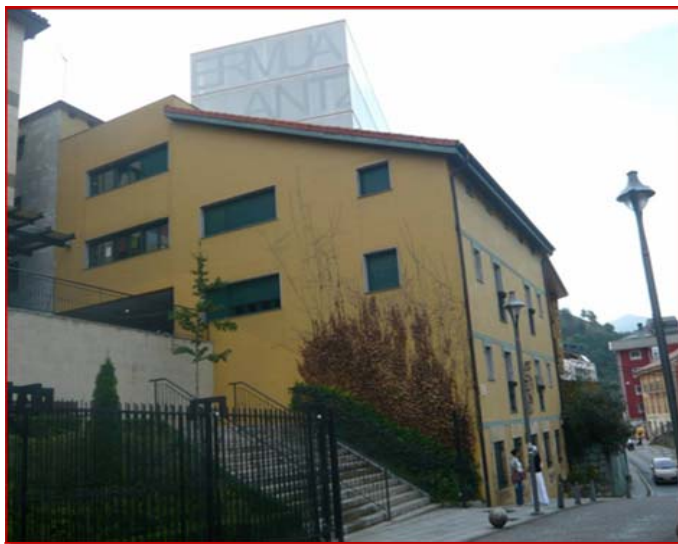
**Localización** Calle Goienkale, 2

Edificio de tres plantas situado en la calle Goienkale, junto a la biblioteca de Ermua. Se apoya en el desnivel que la biblioteca provoca en su acceso.

Se trata de una construcción en piedra revocada en fachada, con una estructura interior de muros de carga y pilares y forjados de madera. La cubierta es a dos aguas, de teja cerámica curva y alero de madera.

En la fachada principal se mantiene un escudo en piedra.

Estado de conservación bueno.

Ha sido recientemente rehabilitado para poder acondicionarlo a su uso de escuela de música, por lo tanto solo necesita sencillas obras de mantenimiento.

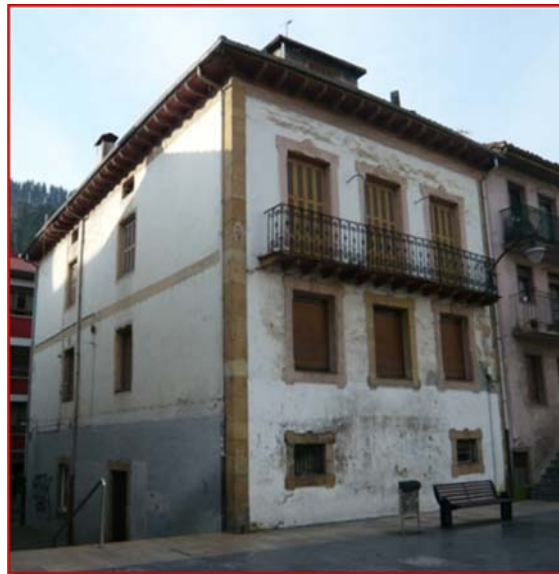
**Localización** Calle Erdikokale, 5

Actual edificio de viviendas de tres plantas situado entre la calle Erdikokale y la plaza Cardenal Orbe cubriendo un desnivel en su fachada a la plaza.

Se trata de una construcción de piedra a base de muros de sillería revocada en blanco al exterior. La estructura se realiza con muros de carga y forjados de madera. La cubierta es de teja cerámica curva y el alero de madera. La escalera interior tiene una estructura de madera recibiendo iluminación de un lucernario. Destaca la composición en las fachadas de materiales y huecos.

Estado de conservación bueno.

En este sentido, el edificio deberá acondicionarse para su nueva función. El edificio requiere de una limpieza-reforma de acabados de fachada. En cuanto a reformas interiores se realizará una redistribución interior parcial o total, renovando los baños con sus instalaciones correspondientes. También se acondicionara el edificio térmica y acústicamente.

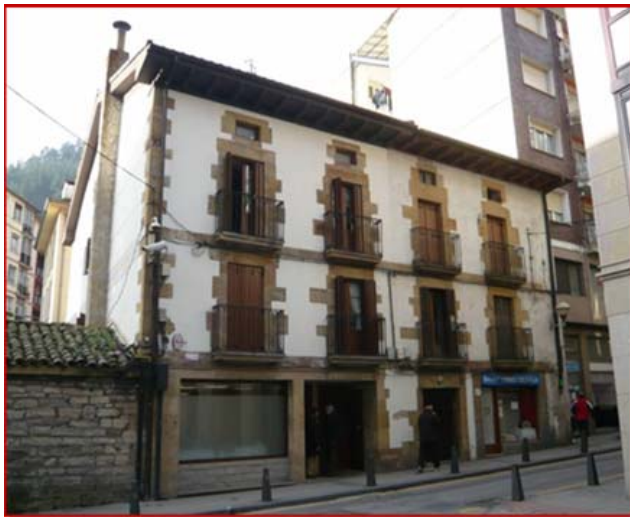
**Localización** Calle Marqués de Valdespina, 3 y 5

Edificio de viviendas de tres plantas situado en la calle de Marqués de Valdespina. Se trata de una construcción de piedra revocada la fachada en blanco. La cubierta es a dos aguas, de teja cerámica curva y alero de madera. La estructura es de muros de fábrica y madera. Todos los huecos de la fachada principal son balconados y resaltados con sillería.

Estado de conservación bueno.

Ha sido recientemente rehabilitado para poder acondicionarlo a su uso de viviendas, por lo solo necesita sencillas obras de mantenimiento. Dada su categoría de catalogo se admite la posibilidad de usos de equipamiento o instituciones.

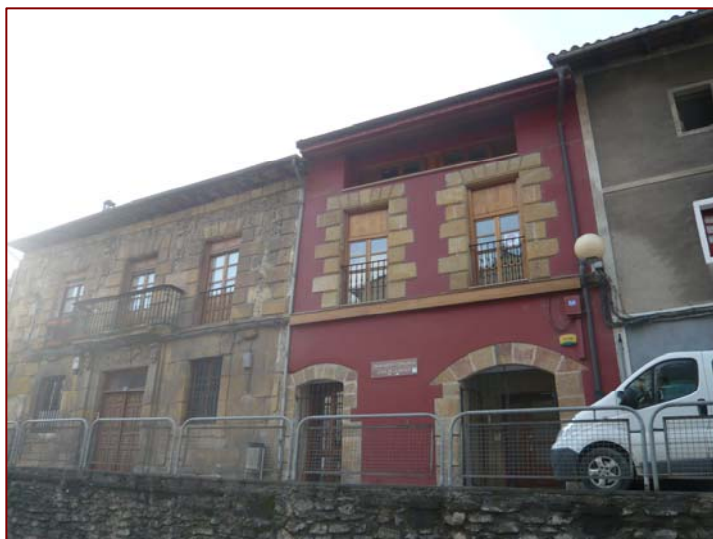
**Localización** Calle Izelaieta, 12

Edificio cuya parcela formaba parte del Palacio Zarra, pero que ha perdido el edificio originario del siglo XVI. La composición de la fachada se resuelve a base de dos ejes con huecos recercados en piedra y revocada en el resto del paramento. La cubierta, modificada recientemente es a dos aguas, de teja curva y el alero es de madera.

Estado de conservación bueno.

El edificio (calle Izelaieta número 12) ha sido restaurado recientemente y por lo tanto solo necesita sencillas obras de mantenimiento.

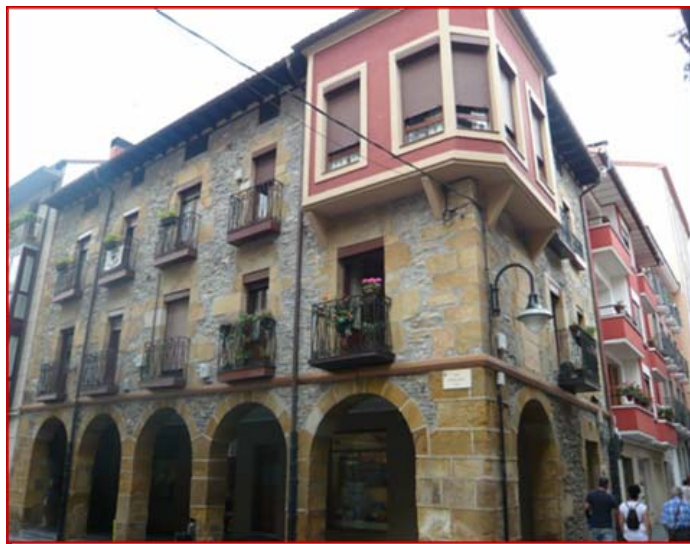
**Localización** Plaza de Santiago, 1

Edificio de viviendas situado frente a la iglesia de Santiago. Consta de tres alturas con la planta baja en soportales con arcos de medio punto. Es una construcción de mampostería con esquinazos y bordes de hueco de sillería. La cubierta es a dos aguas, de teja cerámica curva y alero de madera.

En la esquina de su última planta aparece un chaflán balconado de carácter compositivo diferente al resto del edificio.

Cabe destacar la composición en fachada en cuanto a materiales y huecos.

Estado de conservación bueno.

El edificio ha sido restaurado recientemente para adecuarlo a su actual uso de vivienda, por lo tanto solo necesita sencillas obras de mantenimiento.

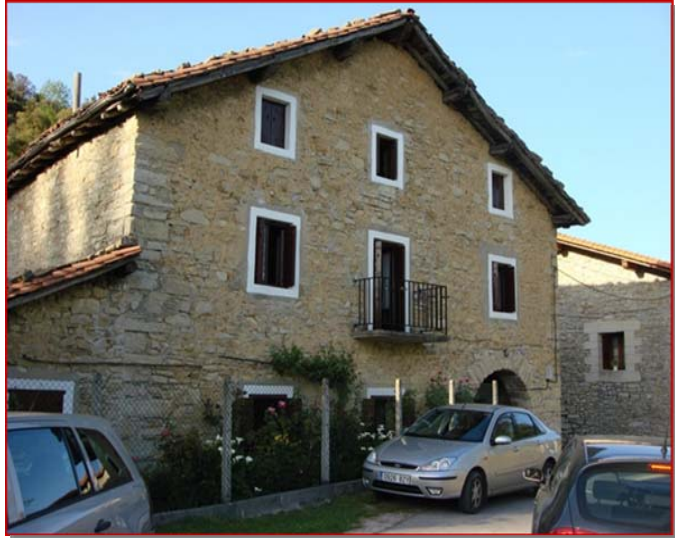
**Localización** Calle Santa Ana 1, 014

Se trata de un caserío de carácter rural situado en la cima Lixibaeta. Consta de varios cuerpos que forman el conjunto. La edificación principal trata de una construcción de sillería toscamente labrada y mampuestos con cubierta a dos aguas, de teja cerámica curva y alero a dos aguas. Está formado por tres plantas, con una entrada en arco. Presenta un modelo de caserío muy poco usual en Bizkaia, con soportal lateralizado y acogido bajo un amplio arco de medio punto de lajas.

El edificio adyacente consta de dos plantas con cubierta a dos aguas. Se trata de una construcción posterior a la principal, de mampostería.

El tercer cuerpo es una pequeña construcción de sillares y mampuestos labrados toscamente, consta de dos plantas con cubierta a dos aguas. Edificada en la misma fecha que la edificación principal.

Estado de conservación bueno.

El edificio ha sido restaurado recientemente para adecuarlo a su actual uso de vivienda, por lo tanto solo necesita sencillas obras de mantenimiento.

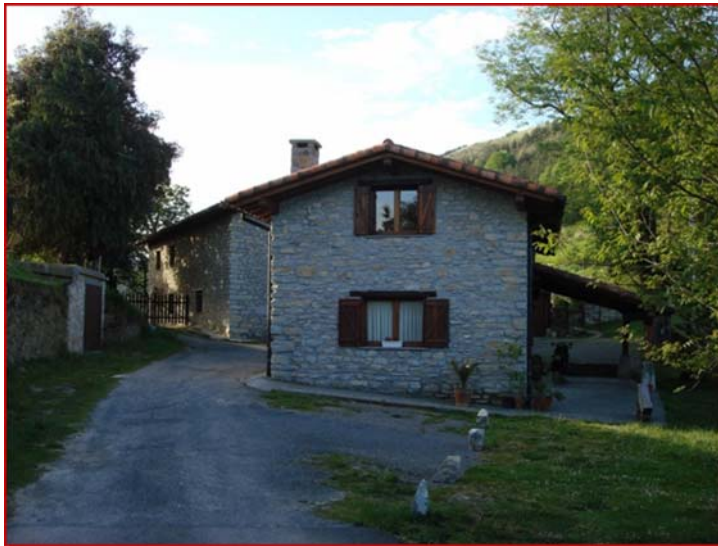
**Localización** Calle Santa Ana 1, 017B

Este caserío situado en la cima Lixibaeta se compone de dos partes. Ambas tratan de construcciones contemporáneas de carácter rural, con muros de mampostería y cubierta a dos aguas, con teja cerámica curva y alero de madera. Se distribuyen en dos plantas.

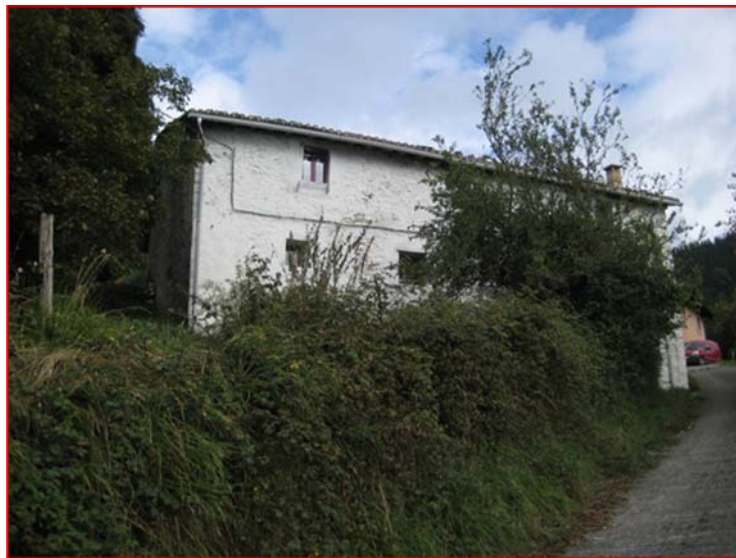
**Localización** Camino Urko, 002

Este caserío situado en la ladera del monte Urko está fechado en 1940. Constituido por dos plantas, se trata de una solida edificación de carácter rural construida contra una ladera de fuerte pendiente. Presenta una fachada de sillería toscamente labrado y una cubierta a dos aguas. En su rehabilitación se le dio a la fachada un revoco en blanco y se le incorporo unos añadidos en su fachada trasera.

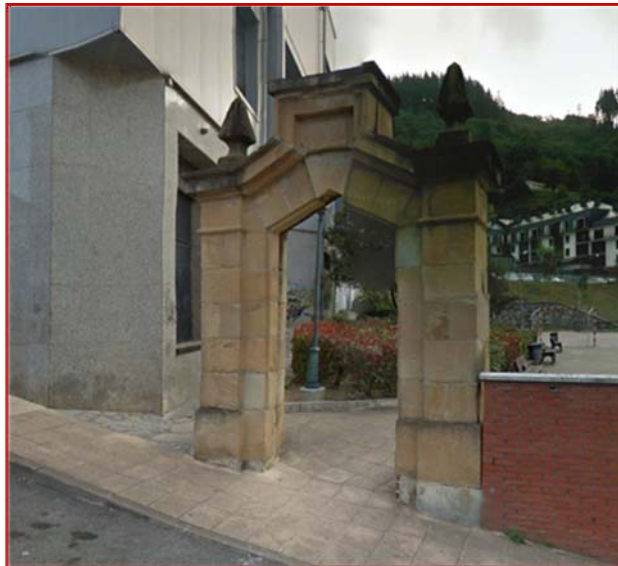
**Localización** Calle Iparragirre

De estilo neoclásico dispuesta en sillares, hace la forma de un arco de ornamento y frontón escalonado, apareciendo sobre la clave la fecha de 1893. Actualmente se puede contemplar como puerta de acceso a un parque público.

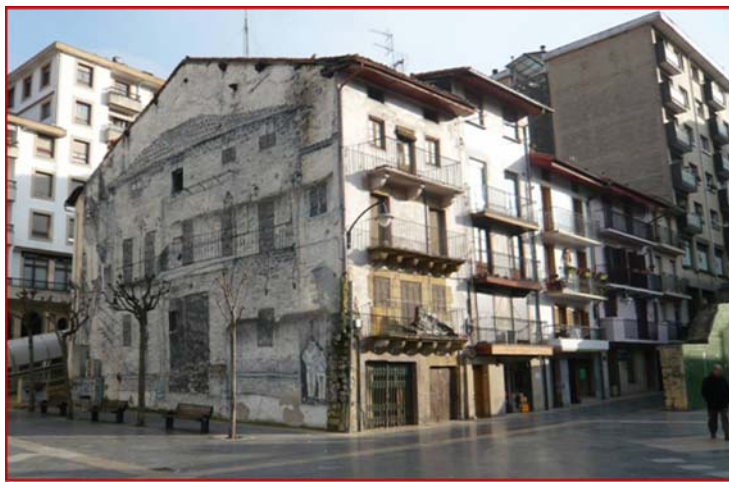
**Localización** Plaza Cardenal Orbe

Conjunto de cinco edificios de viviendas en torno a un espacio público dotado de un frontón. Todos los edificios están constituidos por cubierta a dos aguas, con teja cerámica curvada y alero de madera. Se trata de construcciones en piedra con la fachada revocada en blanco. Todos los bloques tienen cuatro alturas, excepto el nº 5 que tiene una más.

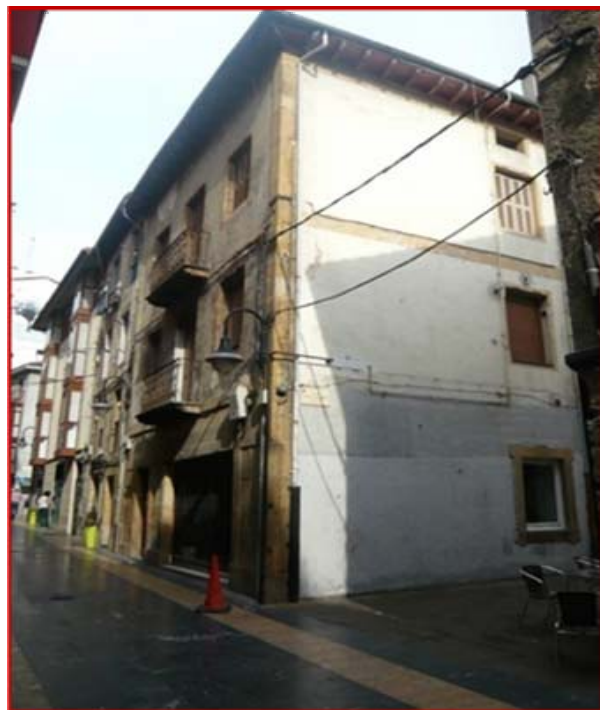
Conjunto de ocho edificios de viviendas de la calle Erdikokale. Se trata de construcciones en piedra, algunas de ellas pintadas las fachadas de blanco.

La calle es peatonal y ha sido renovada recientemente.

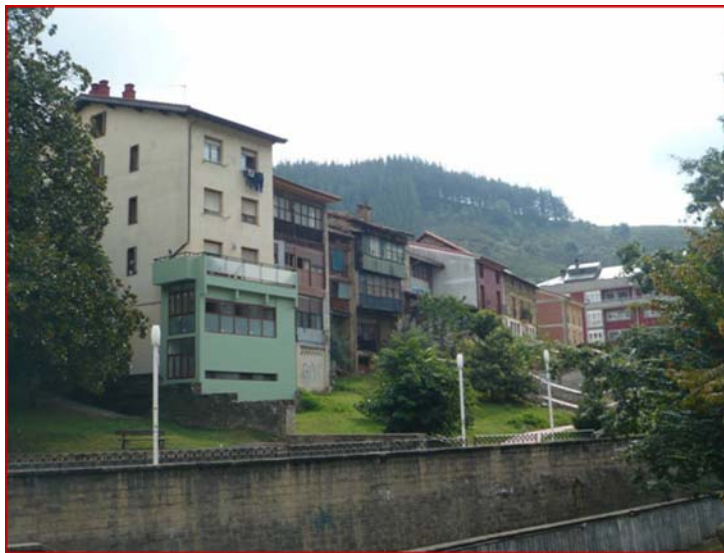
**Elemento** Izelaieta, 2, 4, 6, 8 y 10

Conjunto de edificios de viviendas situado en Izelaieta con vistas posteriores a un tramo canalizado del río Ego y al parque Marques de Valdespina. Se trata de edificios en piedra con las fachadas pintadas y la planta baja marcada, que salvan el desnivel hasta su unión con la calle Goienkale. Todos los bloques tienen las cubiertas a dos aguas, en teja cerámica curvada.

Estado de conservación deteriorado.

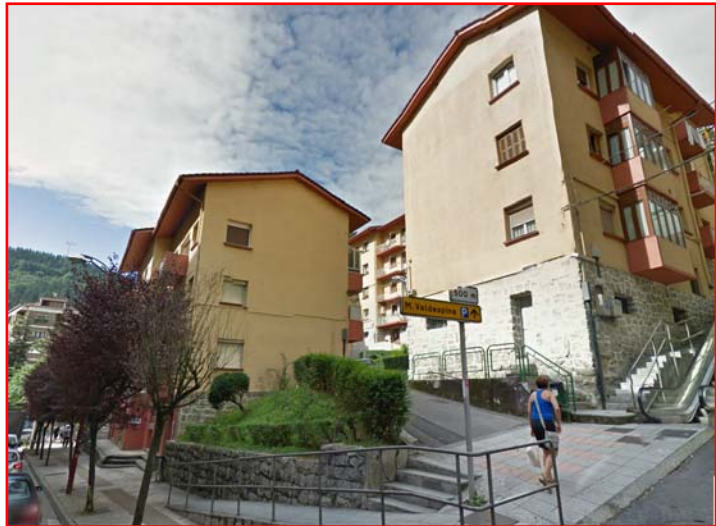
**Localización** Grupo Santiago

Conjunto de edificios de viviendas situados conformando una plazuela y con uno de los bloques ubicado en la calle Zubiaurre 31. Se trata de edificios en piedra con las fachadas pintadas y la planta baja marcada, que salvan el desnivel con la zona de Zerukoia. Todos los bloques tienen las cubiertas a dos aguas, en teja cerámica curvada.

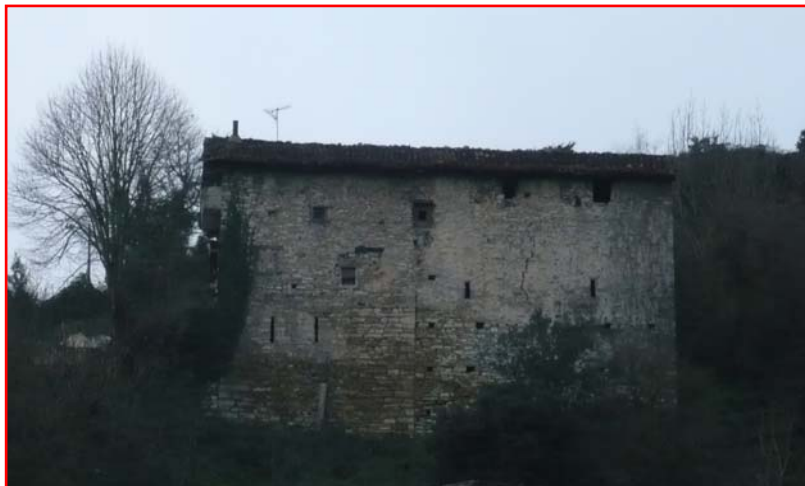
**Localización** Avda. Gipuzkoa 62

Se trata de un caserío de carácter rural situado en el paraje conocido como Izpilla-Espilla junto a la línea del ferrocarril Bilbao-Donostia/San Sebastián de Euskotren. Se trata de un edificio cuenta con protección del patrimonio arqueológico, al tratarse de una Zona de Presunción Arqueológica (Área intramuros del edificio).

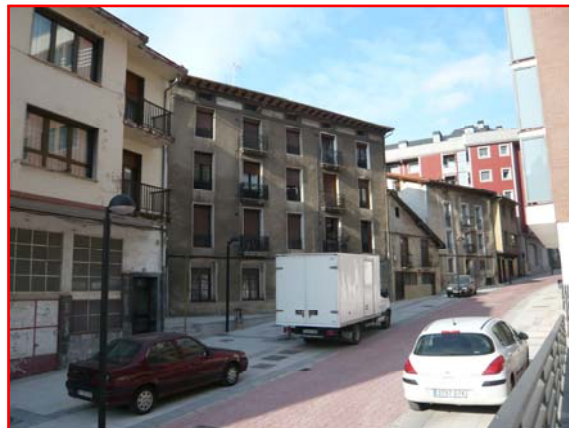
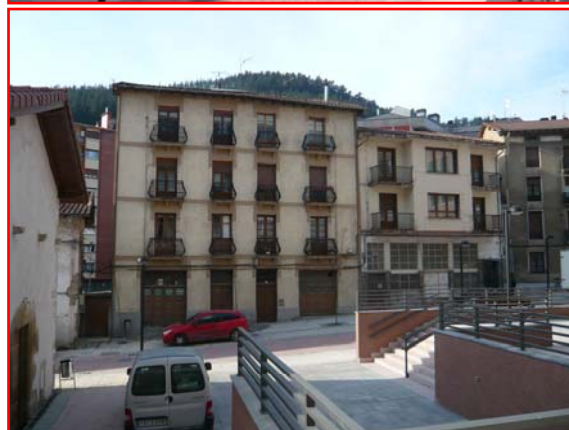
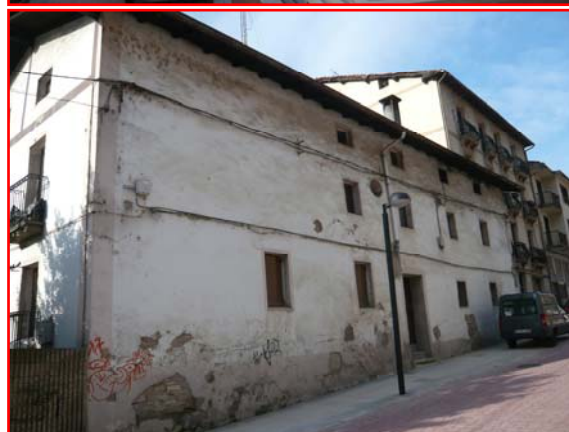
Estado de conservación deteriorado.

En general los edificios necesitan obras de retejado y/o consolidación de cubierta, impermeabilización y tratamiento de fachada y reforma interior.

A modo de recomendación, señalar que sería conveniente un estudio paisajístico del conjunto de las fachadas que permita una intervención o rehabilitación que potencie los valores arquitectónicos y paisajísticos del conjunto.

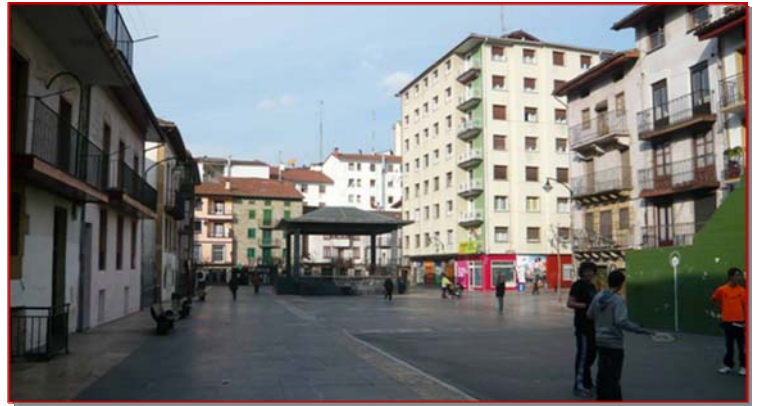
**Localización** Plaza Cardenal Orbe

Espacio público central del Casco Histórico de Ermua que consta de un frontón y quiosco, constituye el centro social y de la vida de Ermua. Pavimento de piedra del lugar en dos colores recientemente renovado. Los colores sirven para delimitar y guiar al peatón por el espacio público. Tiene una superficie de 1.860 m<sup>2</sup>.

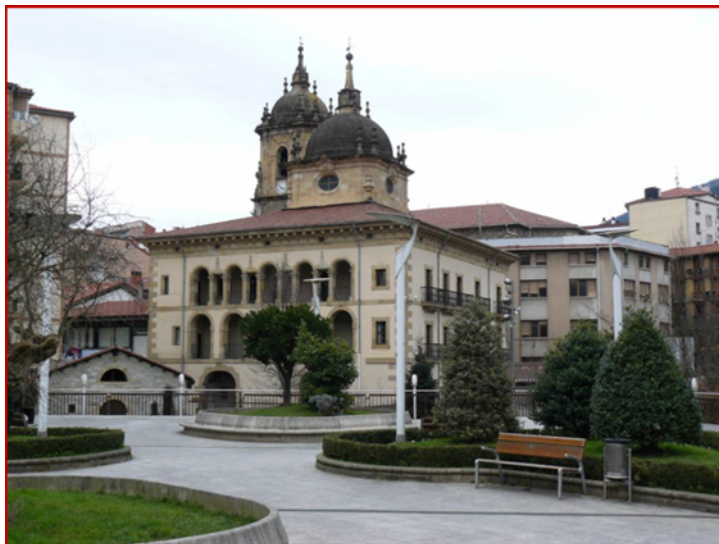
**Localización** Parque Marqués de Valdespina

Parque recientemente renovado de 6.600 m<sup>2</sup> se amplió a la otra orilla del río Ego, ocupando parte de las traseras de la calle Izelaia. Además se realizaron obras de ordenación del parque, recuperación del río y resolución de la comunicación entre ambas partes. Se ha ejecutado igualmente el proyecto de mobiliario y ajardinamiento.

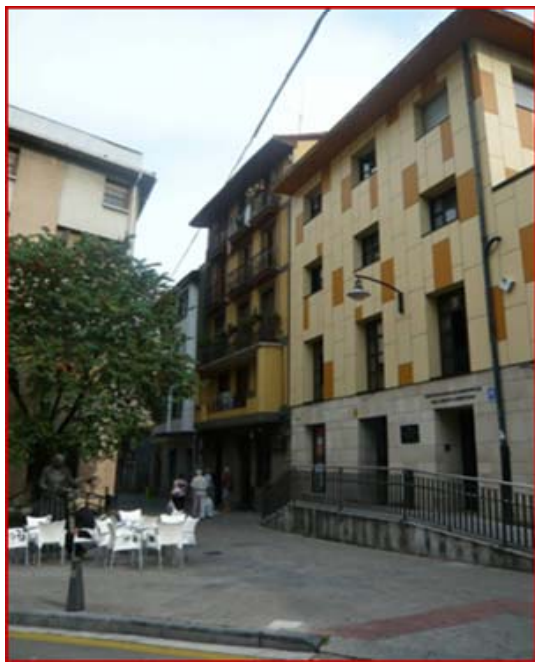
**Localización** Calle Erdikokale

Recorrido de interés desde la calle Zubiaurre hasta la calle Marqués de Valdespina. Calle de prioridad peatonal, estrecha y con edificios de viviendas a cada lado. En su unión con la calle Marqués de Valdespina se crea una pequeña plaza, junto a los actuales salones parroquiales de la Iglesia de Santiago, uniéndose las dos calles en la calle Izelaieta.

Dado que está previsto que los actuales salones parroquiales vayan a ser demolidos, al tratarse de un elemento degradante para la iglesia, buscando la recuperación del espacio ocupado por los mismos, como espacio público peatonal, se ha incorporado dentro del ámbito de gestión discontinuo del Plan General, AOD-01 OKINZURI.

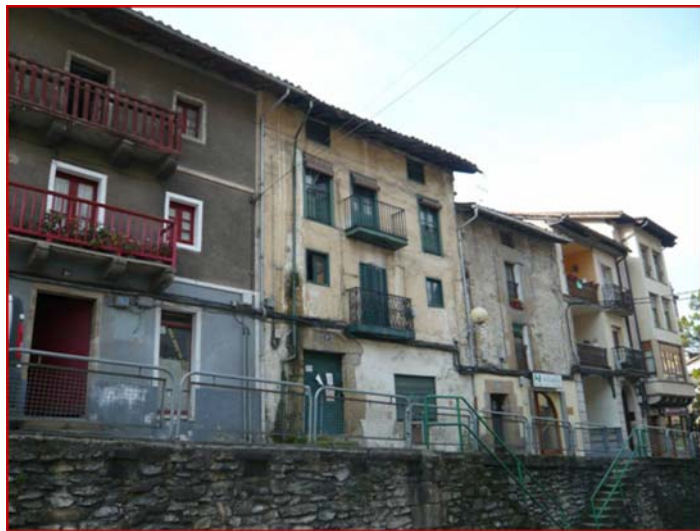
**Localización** Calle Izelaieta

Calle peatonal elevada sobre la carretera. La elevación se produce con muros de piedra de mampostería. La protección del desnivel se hace con vallas metálicas. El suelo es de piedra dispuesto en baldosas.

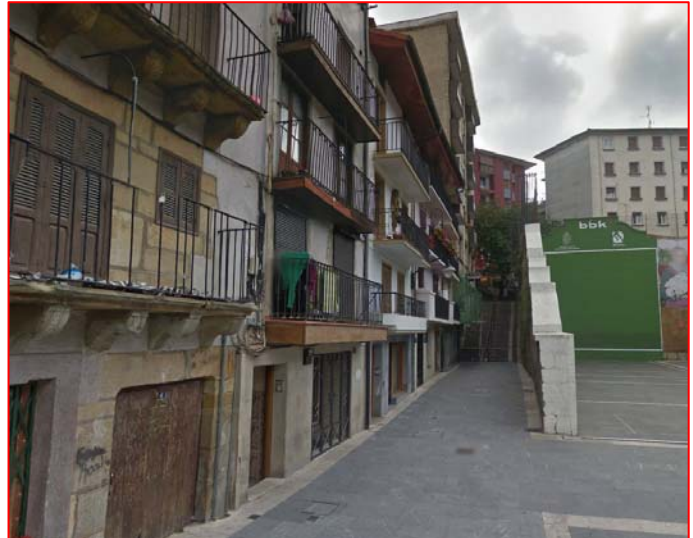
**Localización** Travesía Cardenal Orbe

Se trata de un recorrido a través de la plaza del Cardenal Orbe. EL pavimento del recorrido es de piedra en dos colores, para guiar al paseante.
