Plan Especial de Protección y Conservación del Casco Histórico de Ermua (Vizcaya)

Nuevos retos para la recuperación y revitalización del Casco Histórico de Ermua

Gabriel Chapa Prado + Cristina Elorriaga Aboigor + David Jorge Caballero

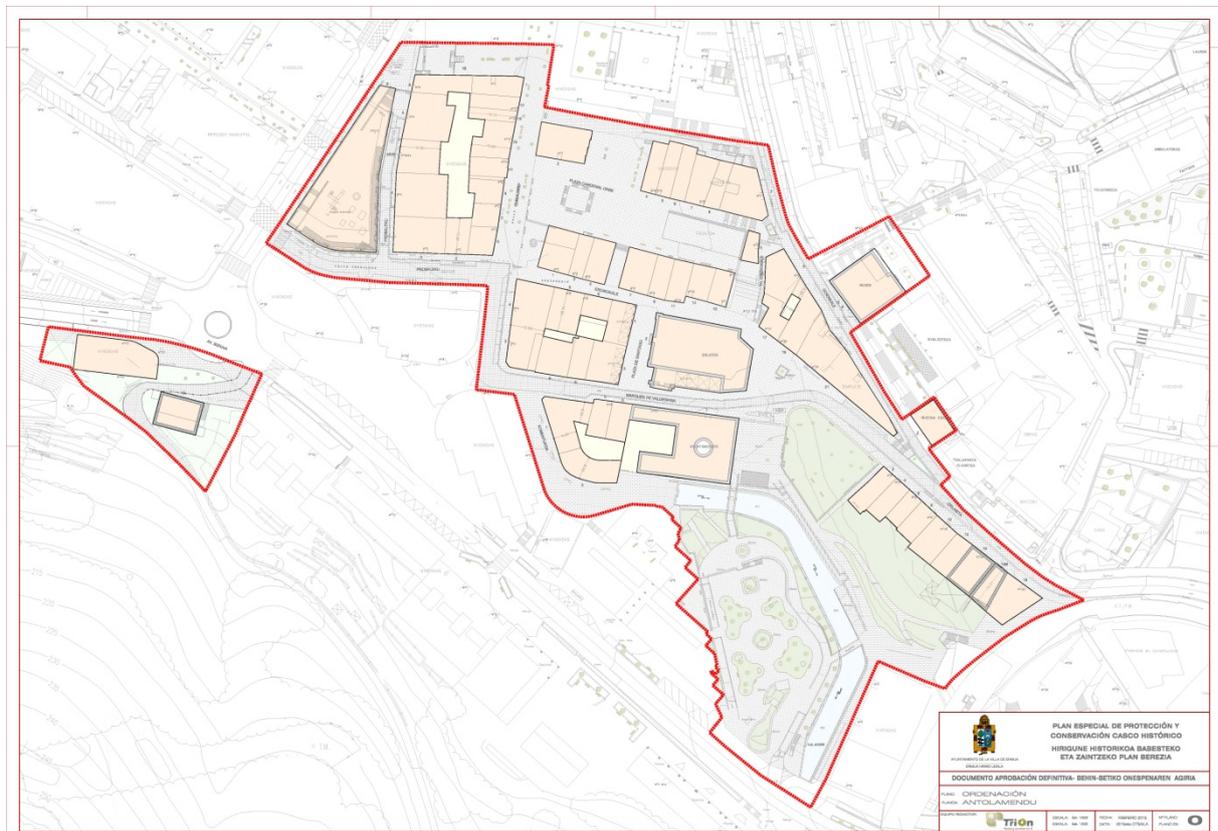
Figura 1: Plano 0 Delimitación del Casco Histórico de Ermua. Este plano recoge la delimitación del Área de Rehabilitación Integrada (ARI) recogida en el expediente incoado en la declaración del Casco Histórico de Ermua, junto con la ordenación propuesta para todo el conjunto. Fuente: Plan Especial de Protección y Conservación del Casco Histórico de Ermua. Autor: TRION Planes y Servicios S.L.P.

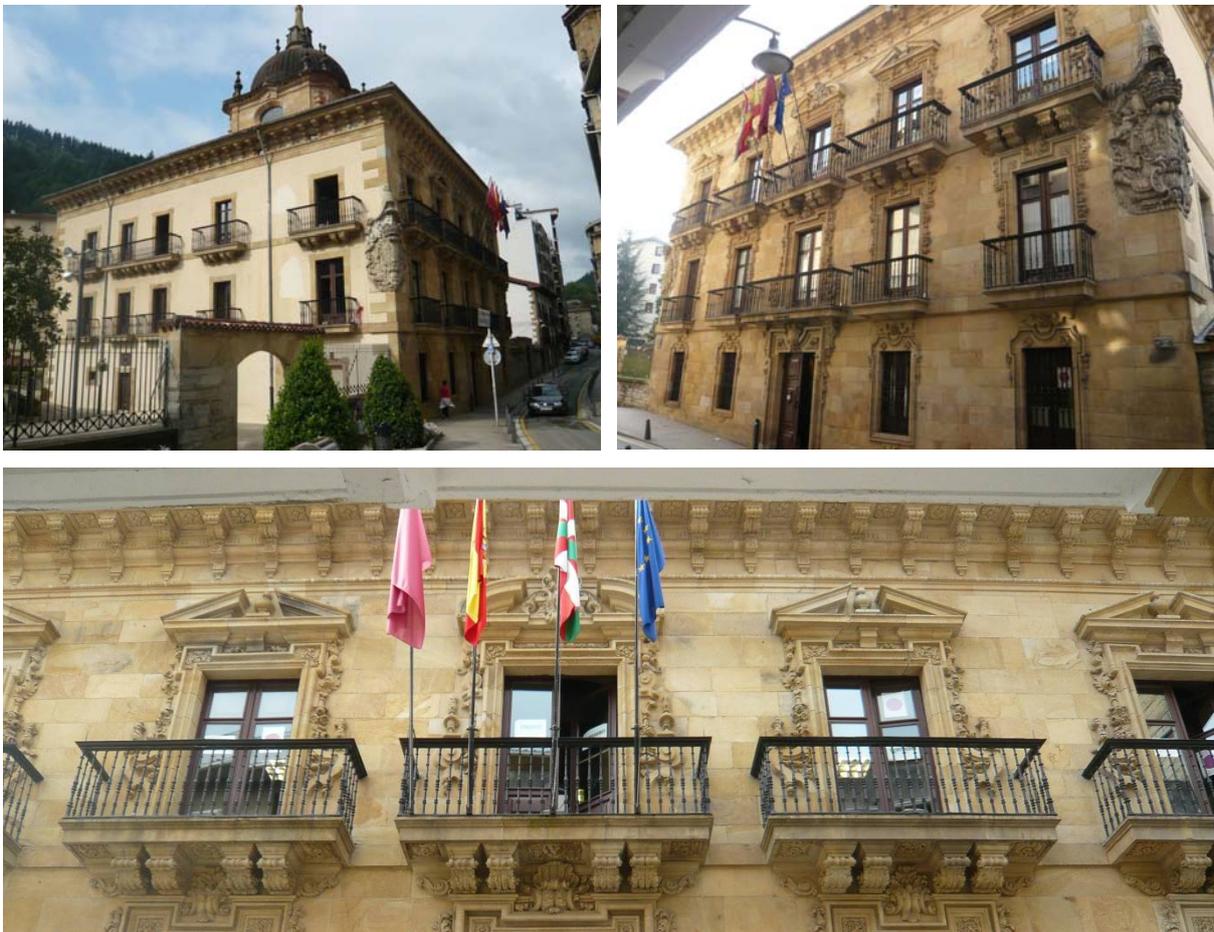
Figura 2: Imágenes de la fachada del Palacio Marqués de Valdespina, catalogado como Monumento Histórico-Artístico y sede hoy en día del Ayuntamiento de Ermua. Fuente: Plan Especial de Protección y Conservación del Casco Histórico de Ermua. Autor: TRION Planes y Servicios S.L.P.

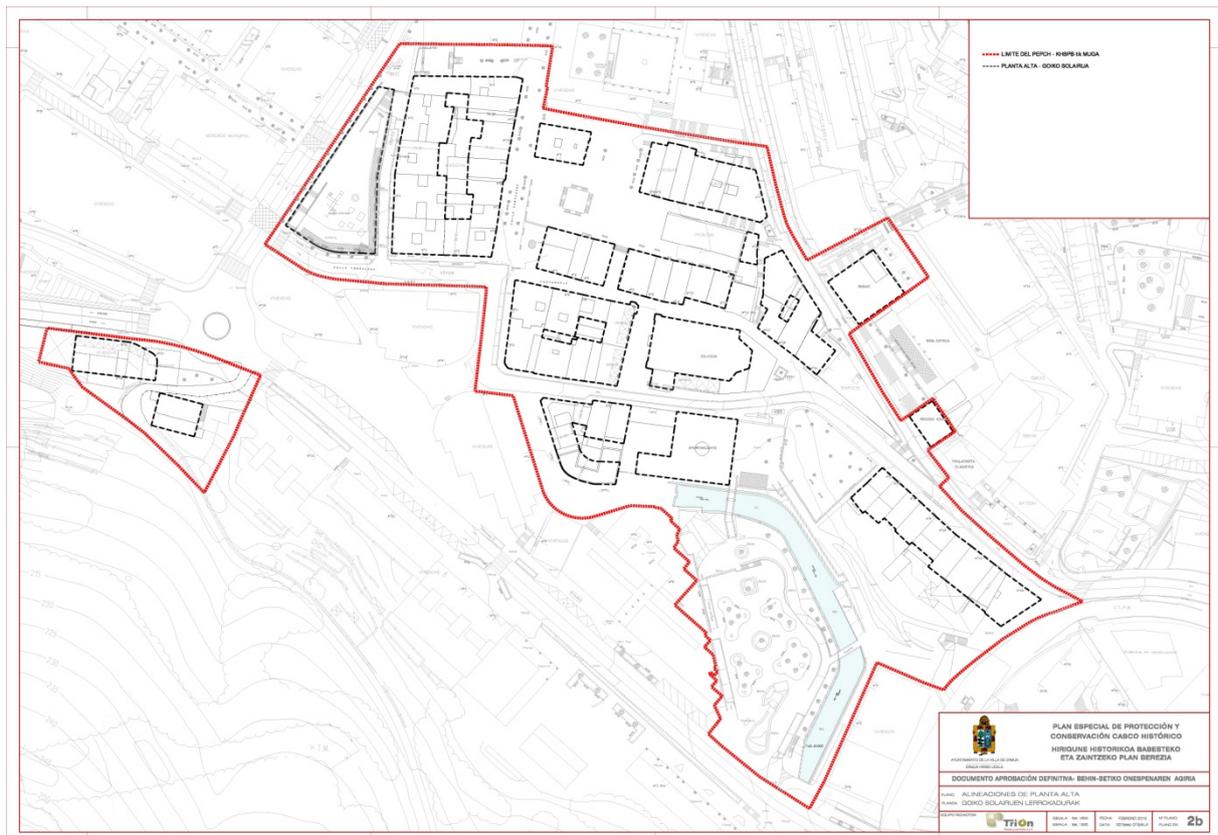
Figura 4: Plano 2B Alineaciones en plantas altas. Este plano recoge las nuevas alineaciones propuestas para los inmuebles en caso de sustitución o reforma de los mismos. Fuente: Plan Especial de Protección y Conservación del Casco Histórico de Ermua. Autor: TRION Planes y Servicios S.L.P.

Por ello, el nuevo Plan Especial propone una modificación general de las alineaciones de fachadas y patios interiores, buscando en buena parte de los casos la preservación de las fachadas actuales, siempre y cuando se garanticen las condiciones de ventilación y vistas especialmente en los patios interiores, donde se deberá cumplir con el mínimo fijado en las normas del Plan Especial.

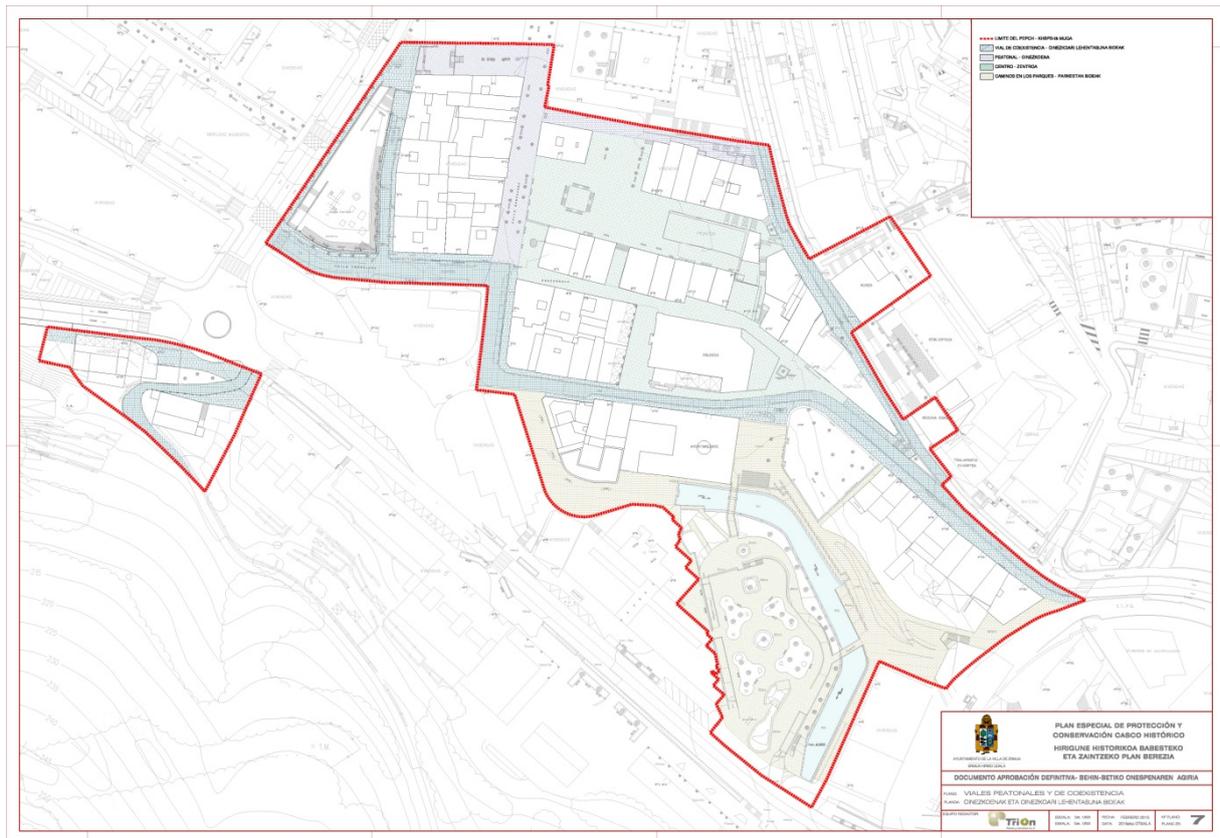
Figura 5: Plano 7 Acabados del espacio público. Este plano recoge los viales peatonales, los de coexistencia, el pavimento de la zona central de Casco así como los caminos peatonales dentro del parque público. Fuente: Plan Especial de Protección y Conservación del Casco Histórico de Ermua. Autor: TRION Planes y Servicios S.L.P.

Se plantean actuaciones de mejora en la pavimentación de las calles, como la sustitución de las zonas pavimentadas con asfalto por hormigón impreso (u otro material similar) en varias calles (Marqués de Valdespina y Zubiaurre). Transformar estas calles en viales de coexistencia con prioridad al peatón, evitando los vehículos de paso y permitiendo sólo el paso de vehículos de los vecinos y de carga y descarga, refuerza el carácter central que éstas poseen en el casco ;y mejora la calidad y la percepción del espacio urbano.

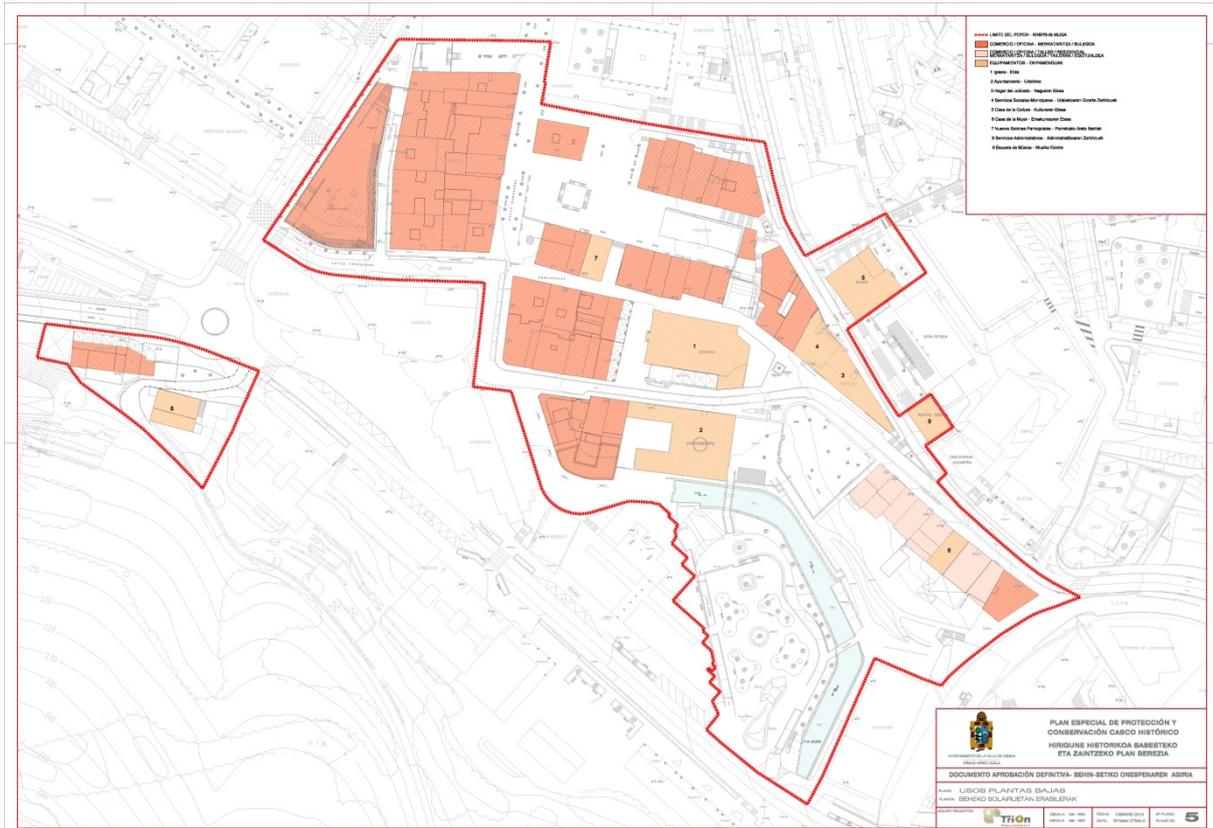
Figura 6: Plano 5 Usos en planta baja. Fuente: Plan Especial de Protección y Conservación del Casco Histórico de Ermua. Autor: TRION Planes y Servicios S.L.P.

El Plan Especial realiza una regulación específica de los usos permitidos tanto en planta baja como en las plantas altas, fijando aquellas calles en las que está permitido el uso residencial o de taller artesanal en la planta baja; frente a las que el uso permitido es únicamente comercial y oficina.

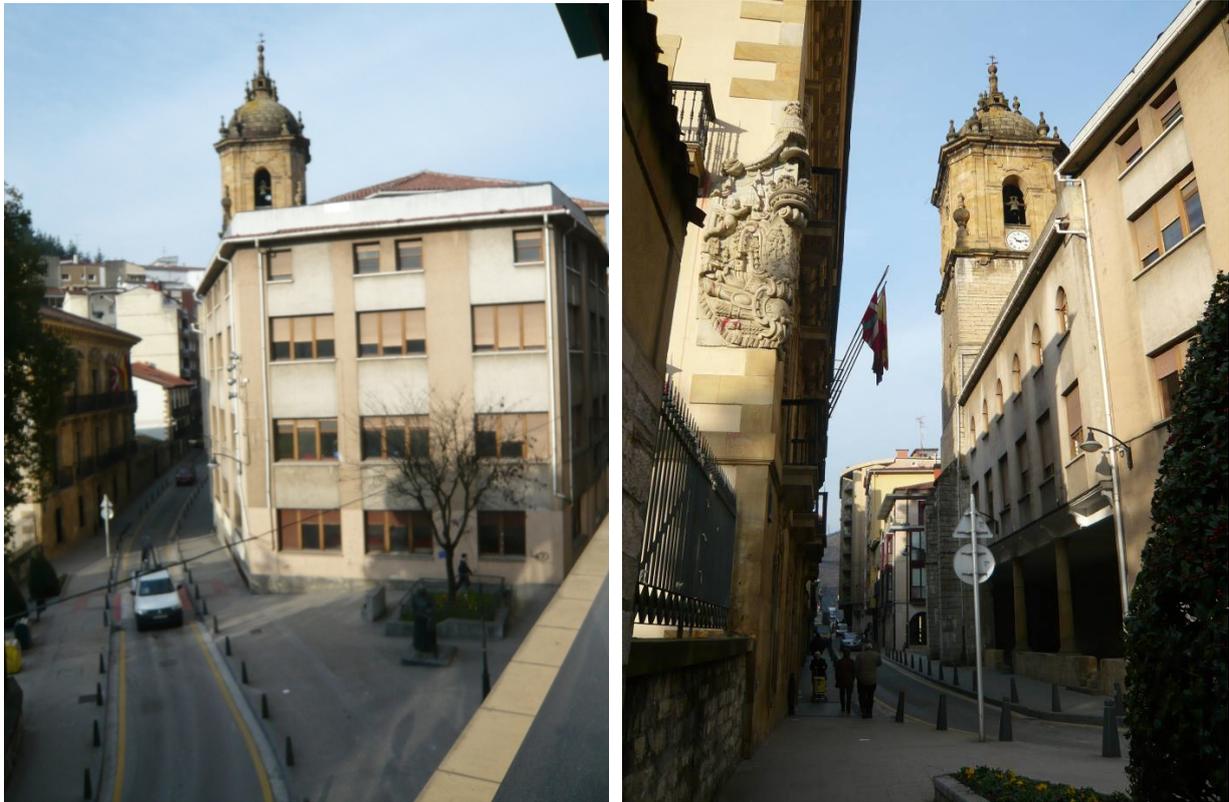
Figura 7: Estado actual de la Iglesia Santiago Apostol, donde se observa el añadido de los actuales salones parroquiales. Fuente: Plan Especial de Protección y Conservación del Casco Histórico de Ermua. Autor: TRION Planes y Servicios S.L.P.

La recuperación de la Iglesia de Santiago Apostol, declarada como Monumento Histórico-Artístico, se considera vital. Esta Iglesia presenta un añadido de los actuales salones parroquiales, como consecuencia de unas desafortunadas reformas realizadas en el edificio, que apoyándose en las fachadas sur y este de la iglesia, distorsiona su planta basilical y distorsiona su configuración. Este añadido se considera un elemento degradante, recogiendo la necesidad de proceder a su demolición, permitiendo la conservación del atrio en planta baja así como la construcción de un pequeño añadido que sirva de apoyo al uso religioso.

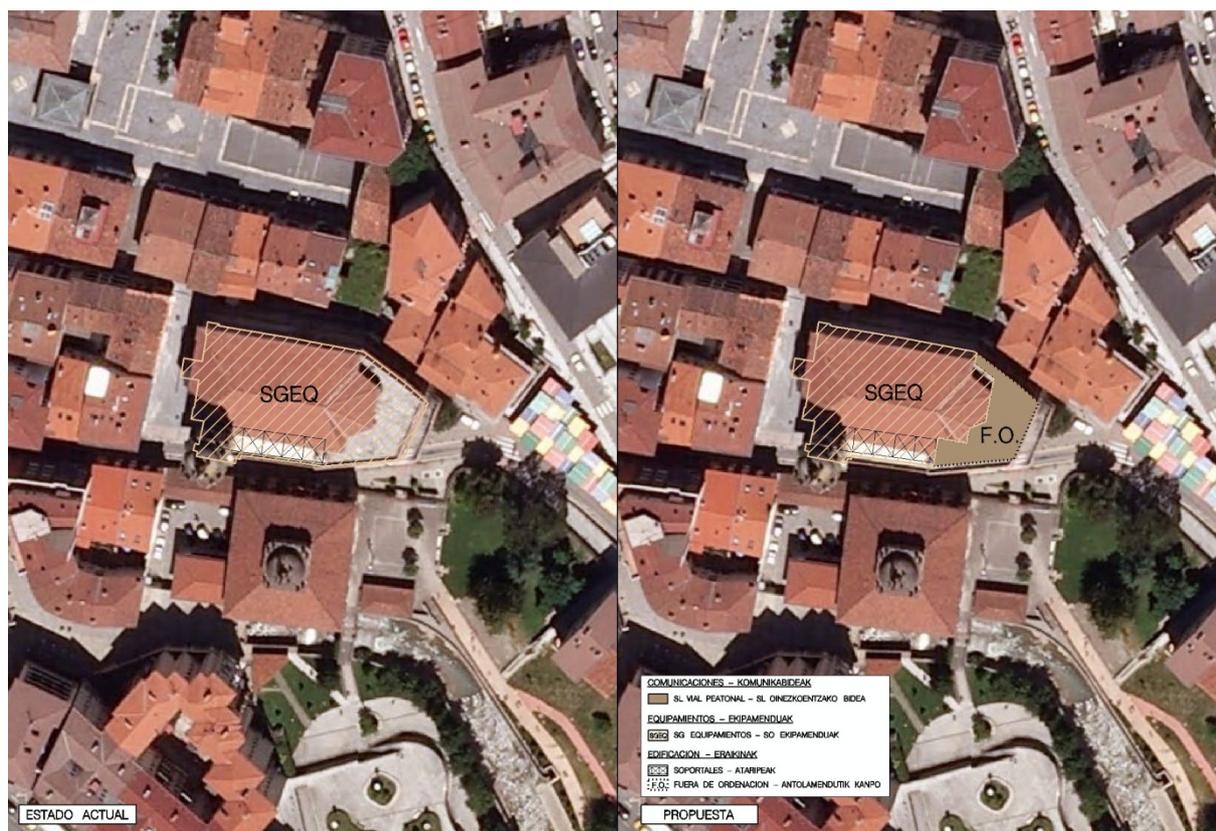
Figura 8: Ortofotografía del estado actual y de la propuesta, para el Sistema General de Equipamiento de la Iglesia Santiago Apóstol, donde se observa cómo los actuales salones parroquiales quedan recogidos como Fuera de Ordenación Expresa. Fuente: Plan General de Ordenación Urbana de Ermua. Autor: TRION Planes y Servicios S.L.P.

Los actuales salones parroquiales, se han incorporado dentro del ámbito de gestión discontinuo del Plan General (Ámbito de Ordenación Diferida AOD-01 Okinzuri) para proceder a su demolición. Se ha incorporado dentro del ámbito únicamente la parte de suelo que se obtiene como cesión, aunque se incorporará como carga de urbanización la demolición de la totalidad del añadido, incluida la parte situada sobre el atrio así como la construcción de una pequeña sacristía anexa a la iglesia y el atrio, que figura en la documentación del Plan General como Sistema General de Equipamientos. Se estima que esta operación además, una vez demolidos los salones parroquiales, deberá recuperar las fachadas de la iglesia afectadas por el añadido.

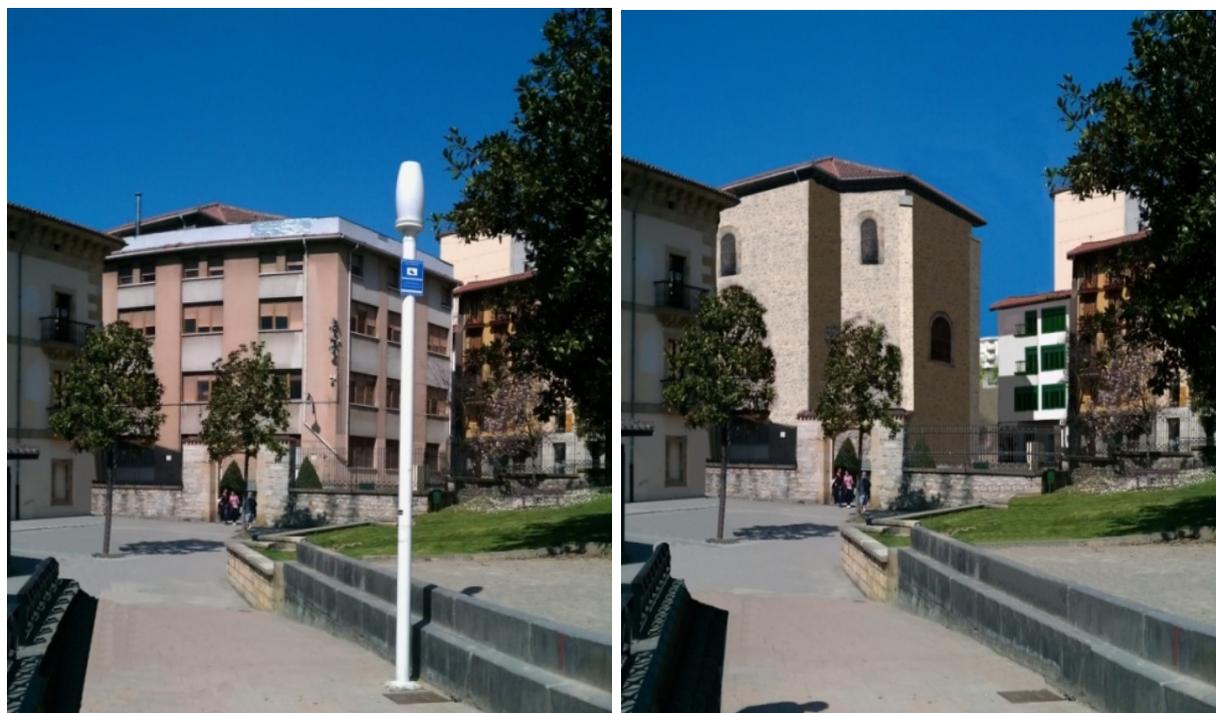
Figura 9: Fotomontaje del estado actual y de la propuesta de la Iglesia Santiago Apóstol. En la primera foto se observa cómo los actuales salones parroquiales ocultan la fachada de la Iglesia desde el Parque Marqués de Valdespina. En el fotomontaje se recrea el ábside de la Iglesia. Fuente: Plan General de Ordenación Urbana de Ermua. Autor: TRION Planes y Servicios S.L.P.

El derribo de estos salones permite mejorar la percepción de la Iglesia, así como para la recuperación de este espacio dentro de la trama urbana. Para ello este edificio anexo queda recogido como fuera de ordenación expresa. Se contempla un pequeño añadido a la iglesia junto al pórtico para albergar la sacristía necesaria para la prestación de los servicios religiosos.

Será necesaria también la recuperación de la fachada de la Iglesia sobre la que se apoyan los locales, así como el espacio público liberado. Esta operación no solo permite la recuperación del patrimonio arquitectónico de Ermua, sino que facilita la conexión entre la plaza Cardenal Orbe con la plaza Marqués de Valdespina, elementos clave en el corazón del casco urbano.

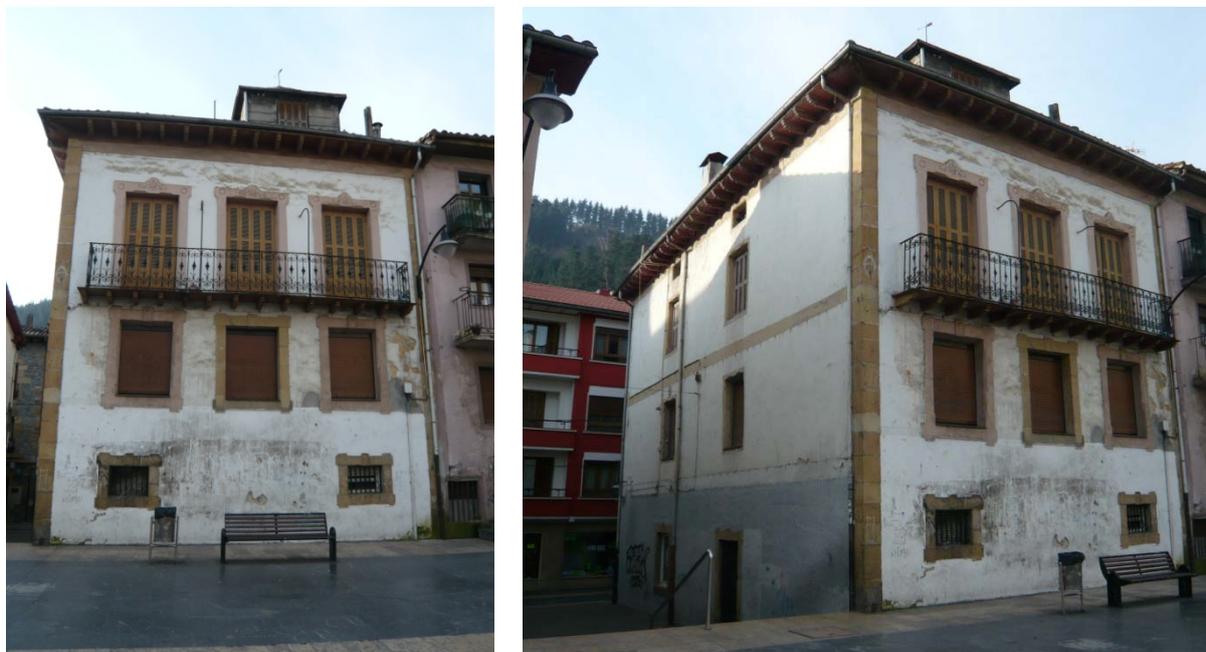
Figura 10: Estado actual del inmueble Erdikokale nº5 propuesto para albergar los nuevos salones parroquiales. Fuente: Plan General de Ordenación Urbana de Ermua. Autor: TRION Planes y Servicios S.L.P.

Para posibilitar esta operación, se ha buscado una solución integral a todos los problemas o afecciones existentes, entre los que está, la reubicación de los servicios que se prestan en los salones parroquiales. Esto ha obligado a buscar un edificio con capacidad para albergar los mismos usos y próximo a la iglesia. Después de varias gestiones, se aprovechó una oportunidad en un inmueble próximo que cumplía todos los requisitos, incorporándolo entonces a la gestión de regeneración. En la misma calle, Erdikokale nº5, se mantiene la edificabilidad y el volumen actual del edificio recalificándolo a equipamiento privado para poder albergar los nuevos salones parroquiales. El Ayuntamiento, el principal impulsor y propietario del suelo del área residencial, liderará y controlará la buena gestión de todos los aspectos comentados, garantizando el cumplimiento de los objetivos fijados.

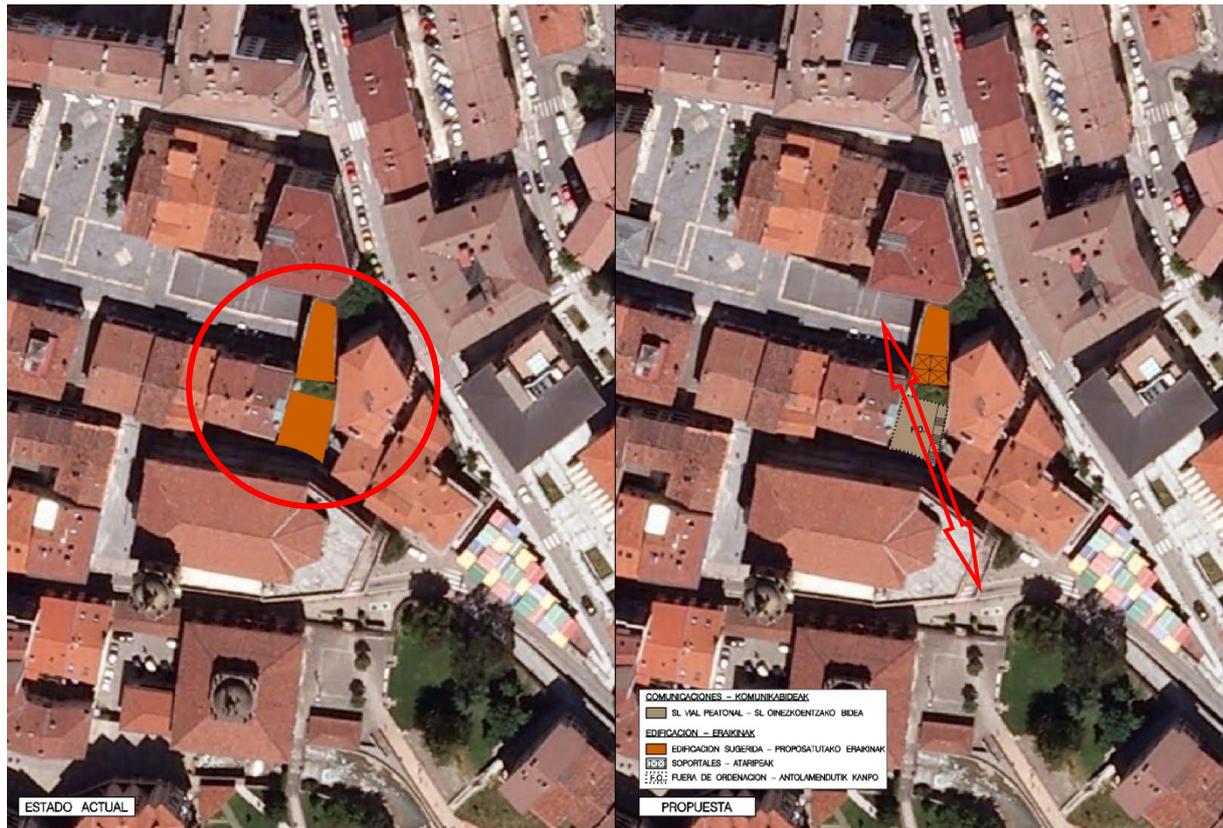
Figura 11: Ortofoto del estado actual y de la propuesta para el edificio del estanco, que se recoge como Fuera de Ordenación Expresa para posibilitar un pequeño espacio y un paso a la plaza Cardenal Orbe . Fuente: Plan General de Ordenación Urbana de Ermua. Autor: TRION Planes y Servicios S.L.P.

De forma complementaria a la operación anterior, **se propone el derribo del edificio de la calle Erdikokale 15 A (antiguo estanco) así como parte del edificio de la calle Travesía Erdikokale nº1** creando un acceso para posibilitar una conexión entre la plaza Cardenal Orbe y el Parque Marques de Valdespina.

Con esta operación se logra un doble objetivo: por un lado se elimina un elemento que degrada la imagen urbana del casco, dada su inadecuación y su mal estado de conservación; y por otro lado, se gana un espacio público destinado a espacios libres.

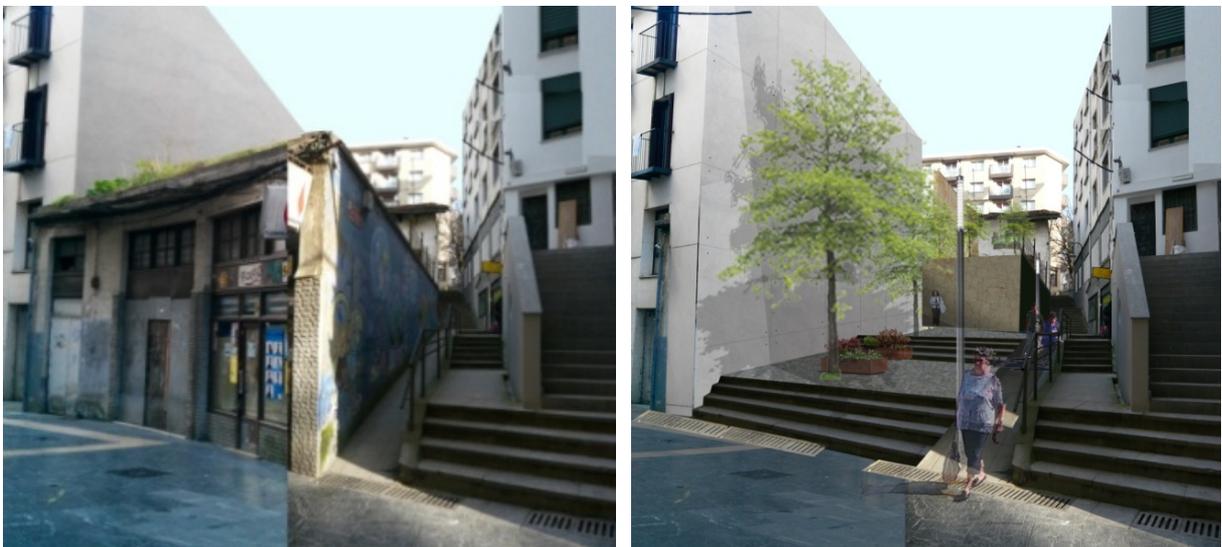
Figura 12: Fotomontaje del estado actual y de la propuesta de derribo del estanco para facilitar la conexión Cardenal Orbe con Marqués de Valdespina. Fuente: Plan General de Ordenación Urbana de Ermua. Autor: TRION Planes y Servicios S.L.P.

La reordenación de este espacio una vez eliminadas las construcciones, permitirá abrir un paso en el actual muro del frontón por su lado derecho, y de este modo, permeabilizar el Casco Histórico, facilitando la circulación peatonal por un eje directo de conexión de los barrios situados al norte con los del sur y al revés. De este modo, se facilita un flujo de singular importancia para los ciudadanos, como es conectar el centro con la Estación y el barrio de San Lorenzo.

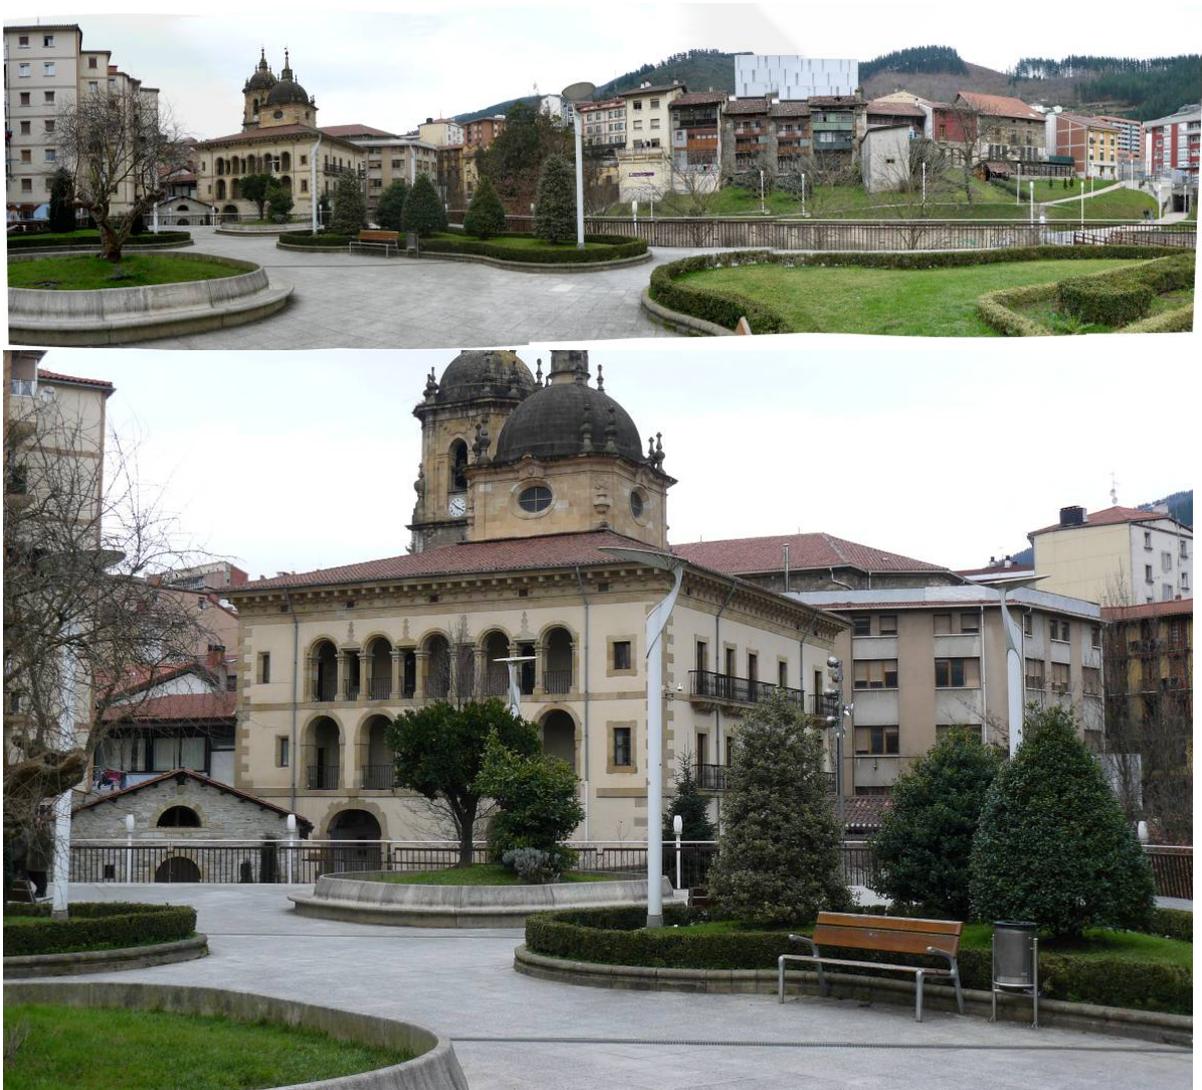
Figure 13: Fotomontaje desde el parque Marqués de Valdespina, con el Palacio Marqués de Valdespina a la derecha y la trasera de los edificios de la calle Izelaieta. Fuente: Plan Especial de Protección y Conservación del Casco Histórico de Ermua. Autor: TRION Planes y Servicios S.L.P.

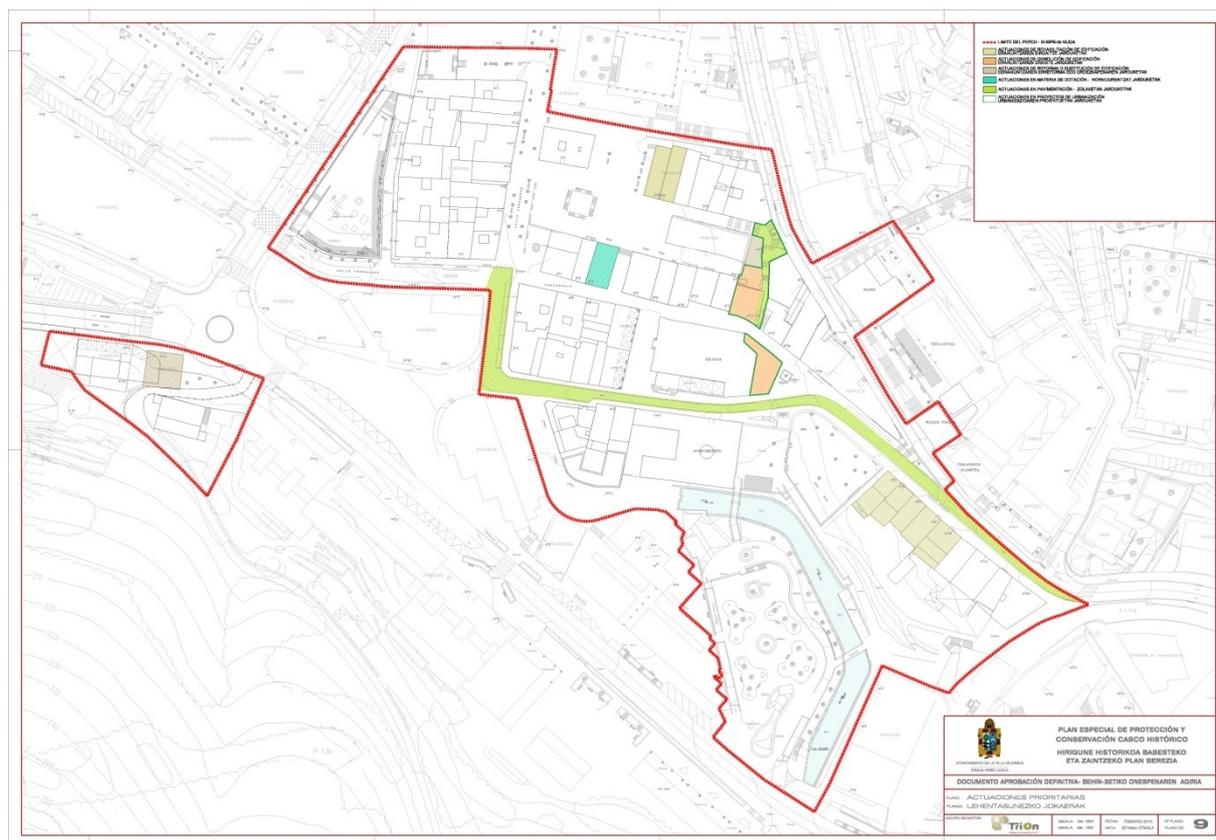
Figure 14: Plano 9 Actuaciones prioritarias, recogidas en el PEPCH de Ermua. Fuente: Plan Especial de Protección y Conservación del Casco Histórico de Ermua. Autor: TRION Planes y Servicios S.L.P.

La calle Travesía Erdikokale presenta un paso angosto con fuertes desniveles. Se contempla la demolición parcial del nº 1 de la citada calle y la demolición del nº 15 bis de la calle Erdikokale, liberando el suelo para crear un espacio público, de tal manera que permita el acuerdo entre los distintos niveles que concurren, mejorando las condiciones de accesibilidad entre ambos espacios. Se recomienda además, que el proyecto de urbanización estudie con esmero la iluminación de ese espacio, el mobiliario urbano a implementar, así como el tratamiento a nivel de acabados de la trasera del frontis del frontón de la Plaza Cardenal Orbe.

La ampliación de la Plaza Santiago nº 2 como consecuencia de la demolición del añadido de la Iglesia de Santiago Apostol (salones parroquiales), posibilitará actuar sobre el suelo liberado, adecuando dicho espacio a su nuevo uso de espacios libres. El nuevo suelo debe integrarse con el resto, recomendándose una nueva ordenación para todo el conjunto que conforma este nuevo acceso a Cardenal Orbe y su vinculación con los jardines del parque Marqués de Valdespina. Se contempla adaptar la pavimentación, el mobiliario, la iluminación, etc.adecuaándola a la imagen del resto del Casco Histórico.

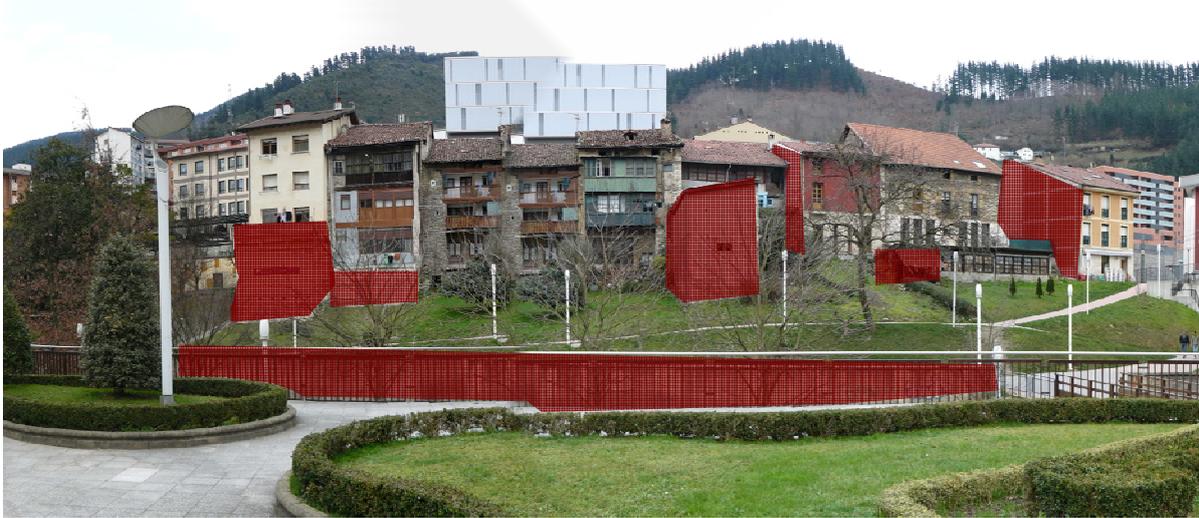
Figure 15: Fotomontaje de la traseira de los edificios de la calle Izelaieta desde el parque Marqués de Valdespina, donde se pueden apreciar resaltados en granate algunos de los añadidos degradantes que presentan algunos inmuebles y que se han propuesto demoler o tratar. Fuente: Plan General de Ordenación Urbana de Ermua. Autor: TRION Planes y Servicios S.L.P.

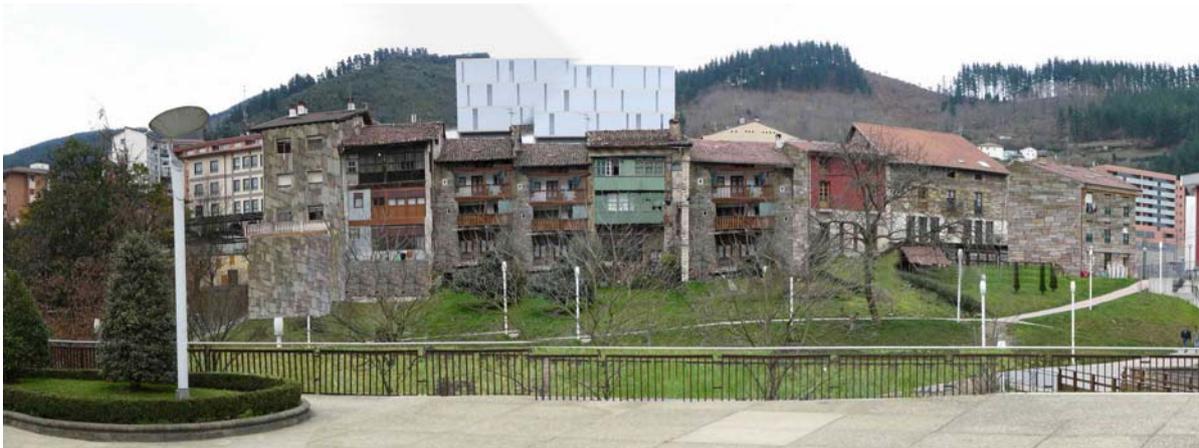
Figura 16: Fotomontaje de la traseira de los edificios de la calle Izelaieta simulando la demolición de los añadidos degradantes y con una intervención en las fachadas de algunos de los edificios. Fuente: Plan General de Ordenación Urbana de Ermua. Autor: TRION Planes y Servicios S.L.P.

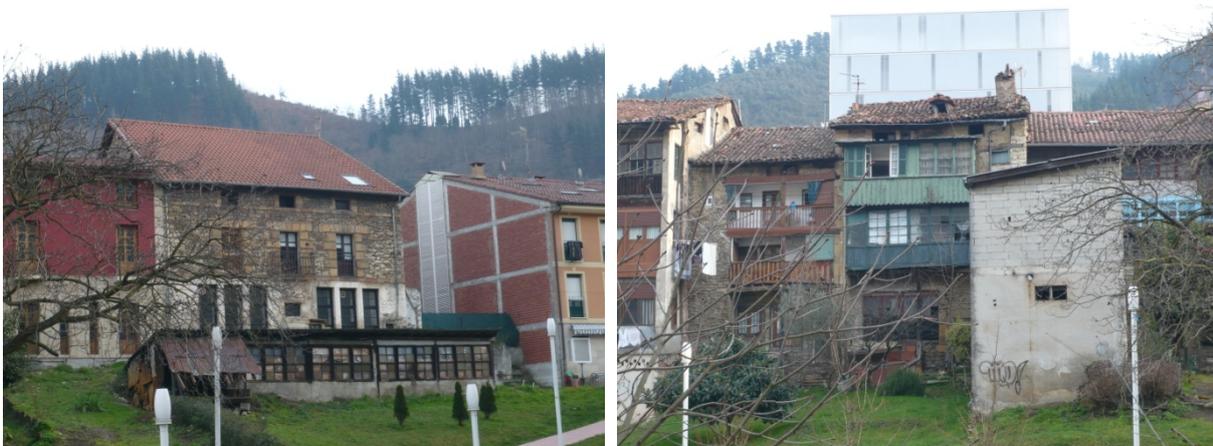
Figure 17: Detalles de algunos de los añadidos degradantes que presentan algunos inmuebles y que se han propuesto demoler. Fuente: Plan Especial de Protección y Conservación del Casco Histórico de Ermua. Autor: TRION Planes y Servicios S.L.P.

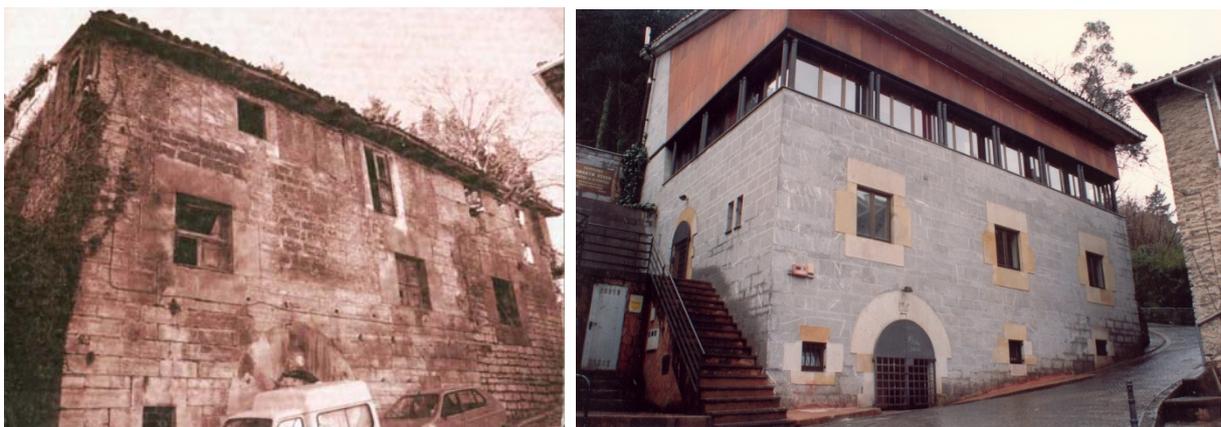
Figura 20: Imágenes de la Casa-Torre Torreta, antes y después de su rehabilitación. Fuente: Ayuntamiento de Ermua.
