ERMUA

MALLABIA

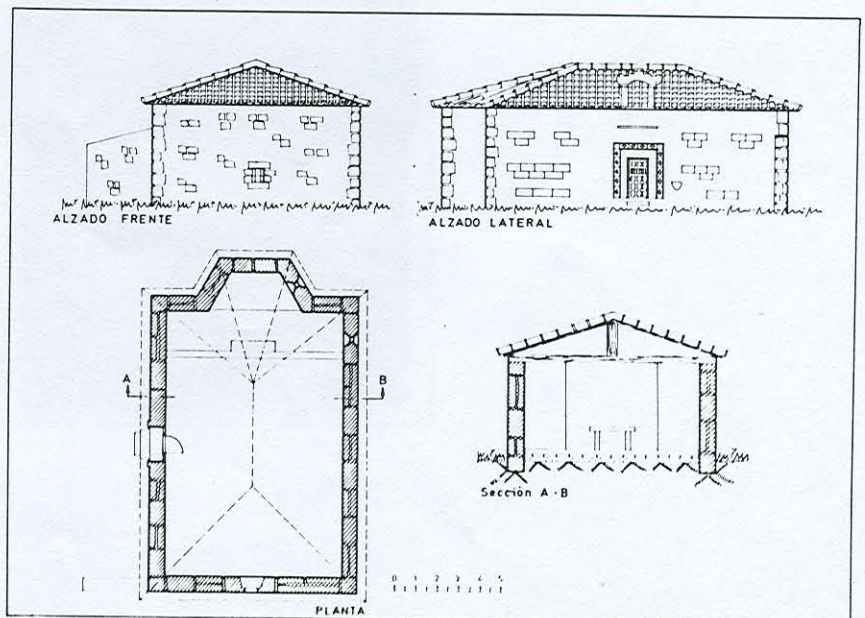
San Juan Bautista de Zengotita
Planta y alzados.

Descripción: Planta rectangular de 14 x 9,75 m. Abside poligonal de tres lados. Muros de sillería en su mayor parte y el resto de mampostería vista. Cubierta a cuatro aguas sobre tres cerchas. Espadaña de sillería de un vano, sin campana, adornada con una acrótera. Puerta adintelada en el lado NE. Anteriormente esta puerta fue en arco escarzano. Se observa que en la última reforma han acondicionado este arco por medio de un tabique en puerta adintelada. Tres aspilleras, dos al SW. y una en el ábside. Una ventana adintelada al NW. Pavimento de losas de piedra. Quedan restos del pórtico, en el lado del Evangelio.

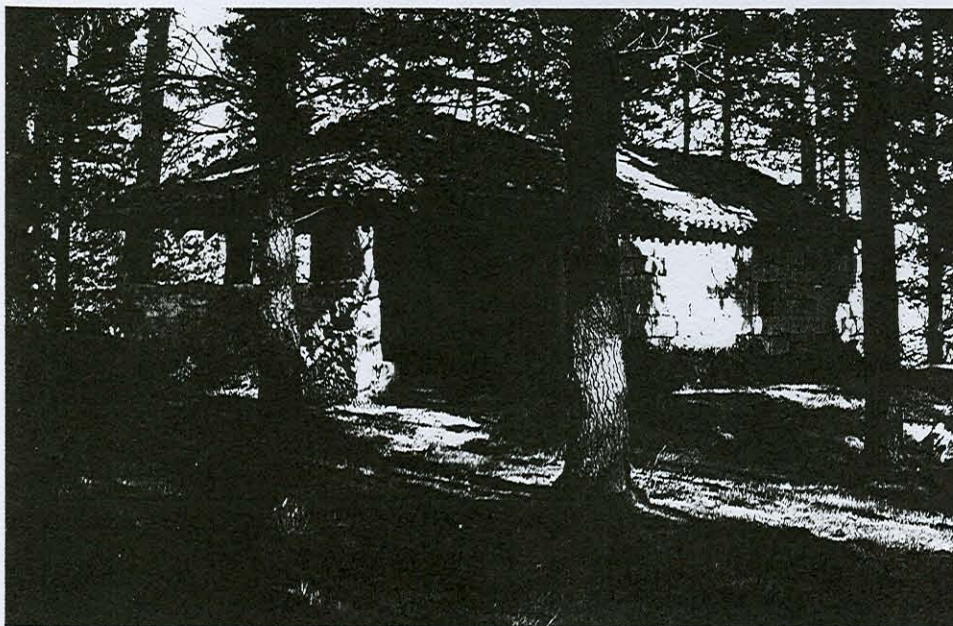
San Miguel Arcángel de Osma

Descripción: Planta rectangular de 8,85 × 6,45 m. Muros de sillería en su mayor parte, y el resto de mampostería vista. Cubierta a tres aguas sin espadaña. La campana se halla suspendida de una viga en el pórtico. Puerta adintelada. Una ventana adintelada en el lado S. y dos ventanas cegadas en los lados N. y E. Pavimento de losas de piedra. Pórtico a los pies.

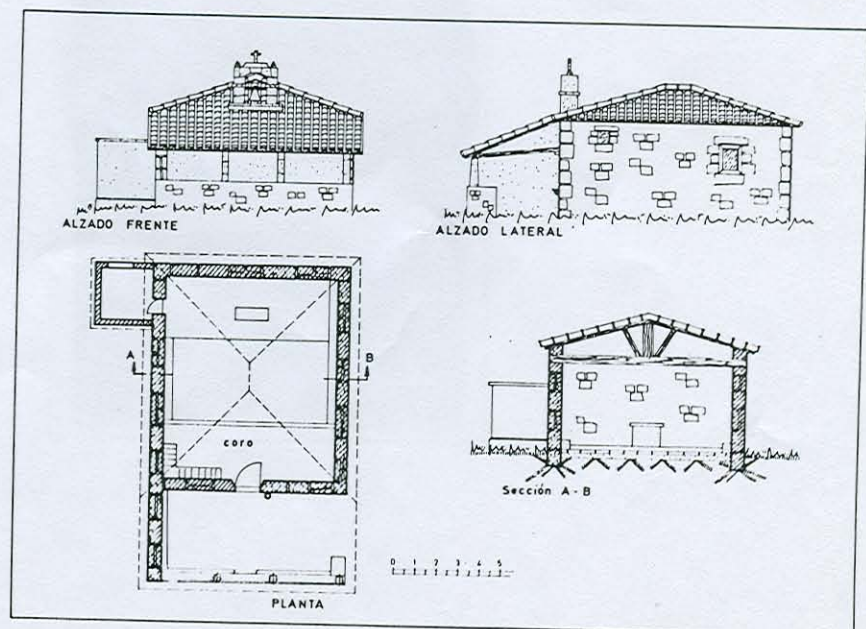
San Juan Bautista de Goitana
 Planta y alzados.

Descripción: Planta rectangular de 10,75 × 9,26 m. En el lado E. tiene adosado un edificio que sirve de lugar de encuentro de los vecinos. La sacristía, con una ventana adintelada, está adosada al lado N. Muros de mampostería vista y esquineros de sillería. Fachada principal blanqueada. Cubierta a cuatro aguas sobre una cercha. Espadaña de sillería de un vano con campana, rematada por cruz de piedra y adornada con dos acróteras piramidales. Puerta de arco de medio punto. Dos ventanas adinteladas en el lado S. Pavimento de cemento en la nave. En el presbiterio losas de piedra. Coro de madera. Pórtico a los pies. Tiene un banco corrido de piedra alrededor de la nave. En una de las dovelas está grabada una cruz y en otra un dibujo que puede ser también una cruz.

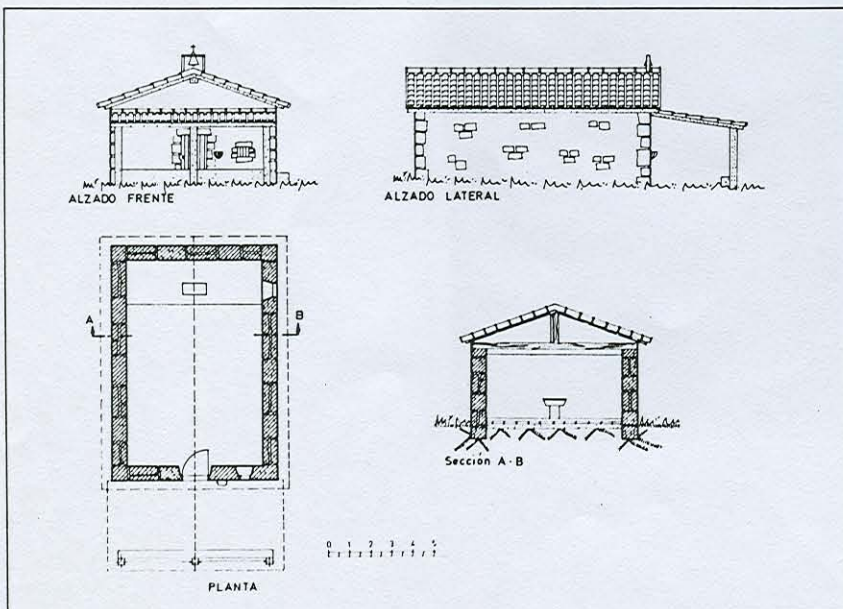
Santa María de Arcitio
Planta y alzados.

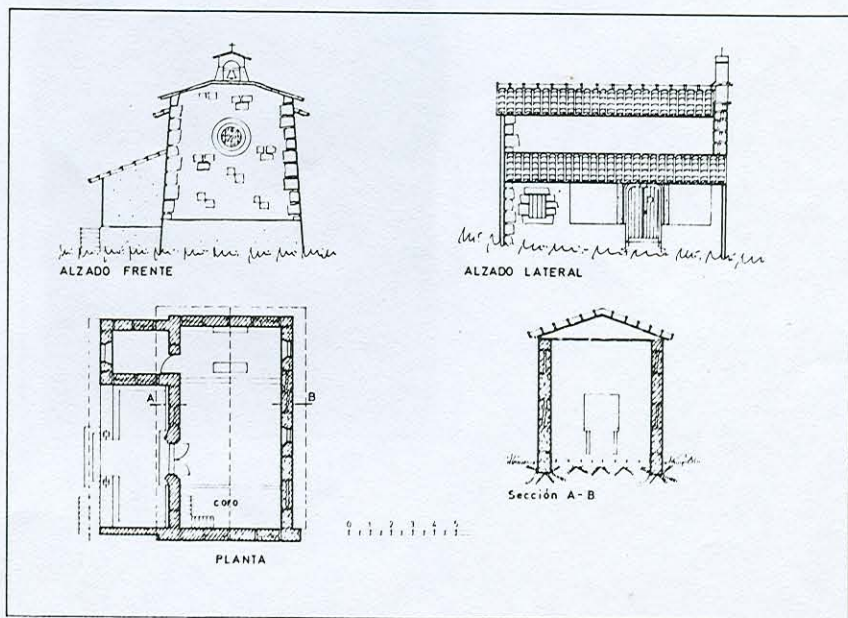
San Antonio de Padua
Planta y alzados.

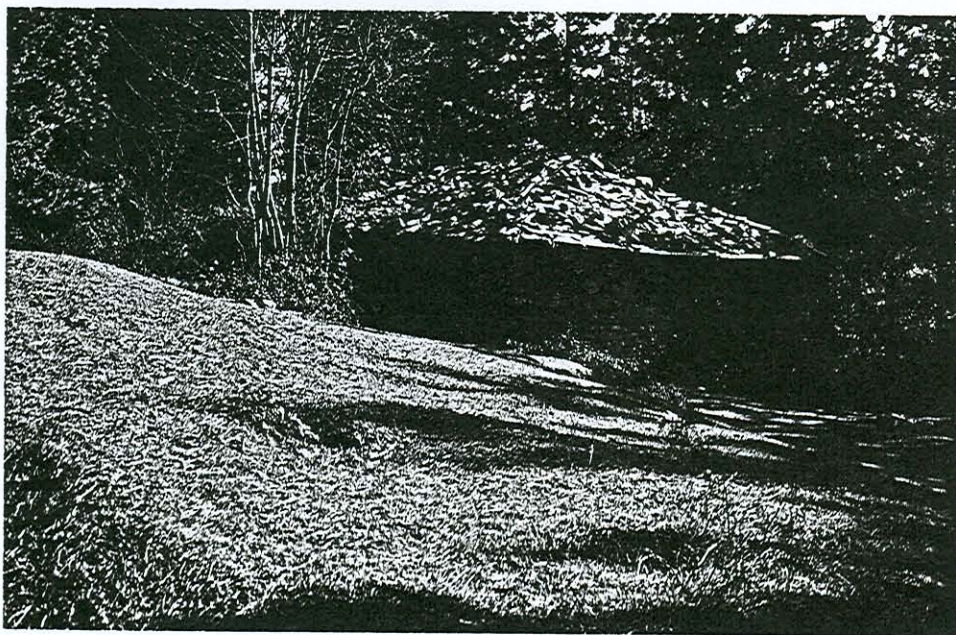
San Juan de Arteta

Observaciones: La ermita lleva más de 10 años en ruinas.
