Análisis geológico-geotécnico del estado actual del talud de la calle Goienkale de Ermua (Expt. 1723/2015)

CLIENTE:
AYUNTAMIENTO DE ERMUA
ERMUAKO UDALA

15613-G-IN-Goienkale_Ed1

Junio de 2015

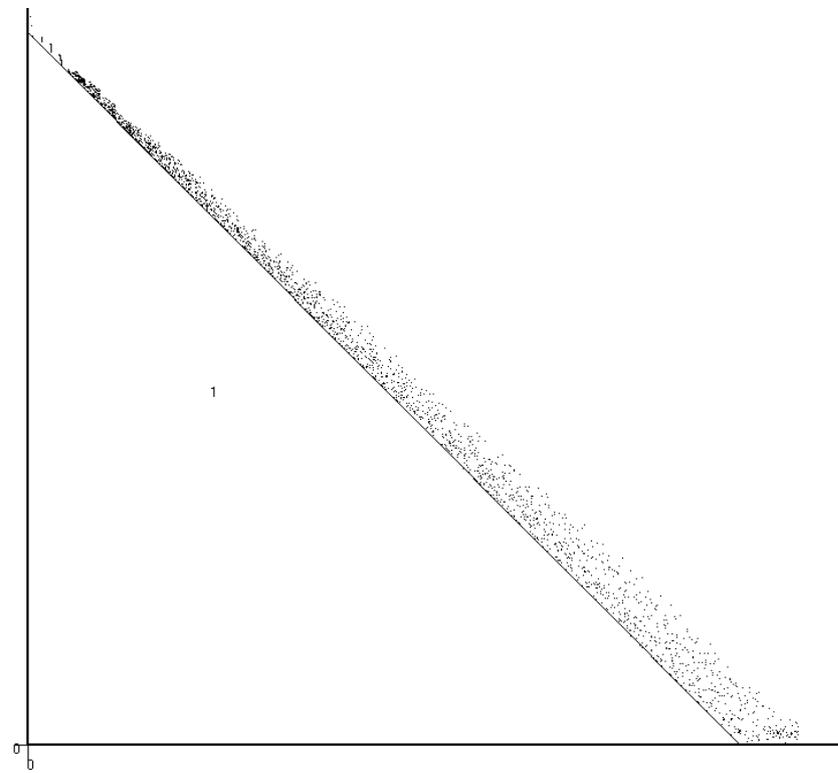
En el anterior perfil, se han obtenido los siguientes resultados para el punto de análisis correspondiente a la posición de la barrera (en el punto más bajo del perfil).

VELOCIDAD (m/s)	ALTURA REBOTE (m)	ENERGÍA (KJ)
MEDIA	8,27	0,22	35
MÁXIMA	13,73	0,57	77

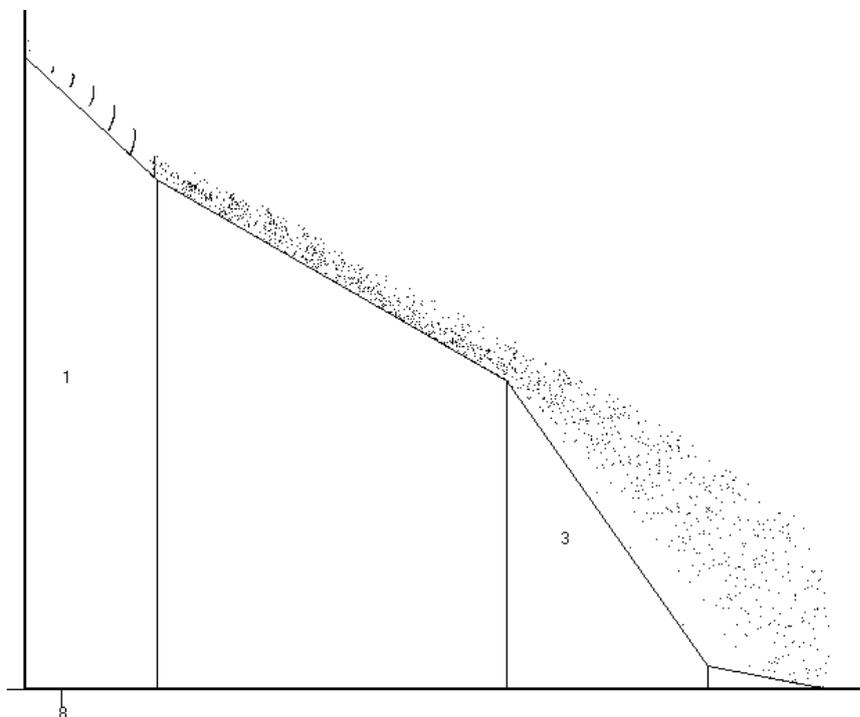
Aunque no se han observado bloques en altura en este tramo, se ha realizado una simulación para posibles caídas de bloques a la altura de los tramos contiguos.

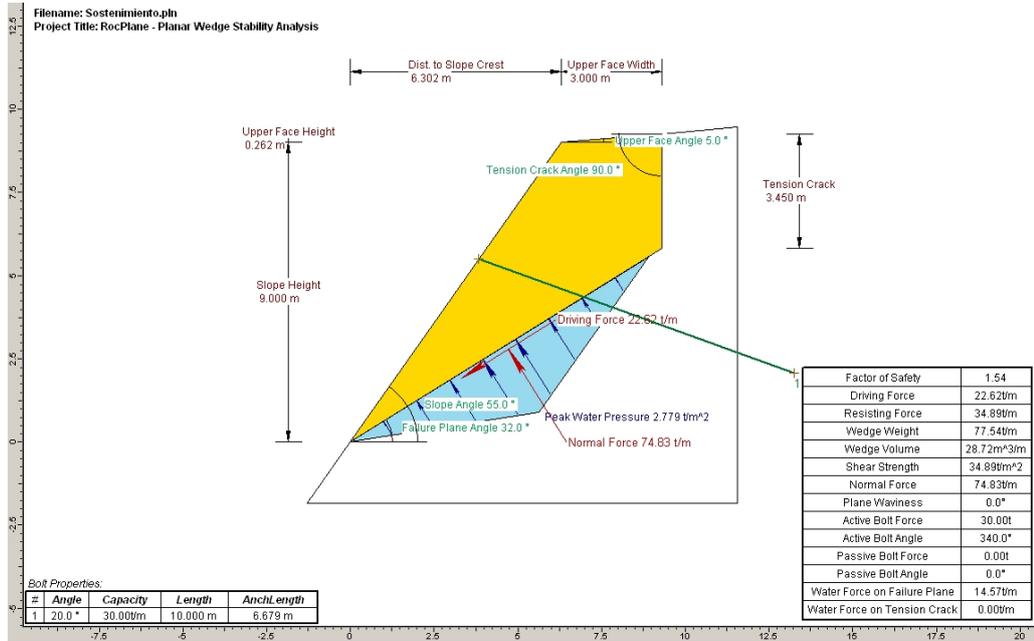
Se realiza la estimación de la tensión de anclaje necesaria para obtener un factor de seguridad superior a 1,5, para un grado de saturación de las juntas de 60 %.

- Slope Height = 9 m
- Wedge Weight = 77.5407 t/m
- Wedge Volume = 28.7188 m³/m
- Rock Unit Weight = 2.7 t/m³

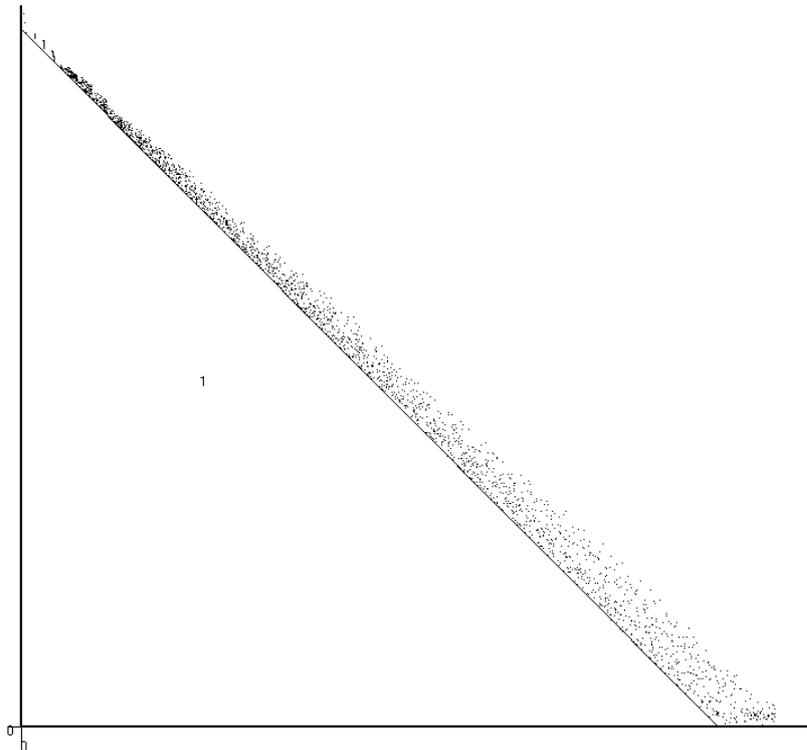
Se ha considerado un volumen correspondiente al que se ha medido en el bloque que retenido en el talud, en la zona en la que existe la barrera. Se trata de un bloque de 0,8 Toneladas de peso, cayendo de la altura máxima de 15 metros, en la que se han observado los bloques.
